#### 10. ヒヤリハット体験当事者の属性（回答者は当事者A）

## 11. 事例発生経過。

火災防ぎよ図及び負傷場所位置図

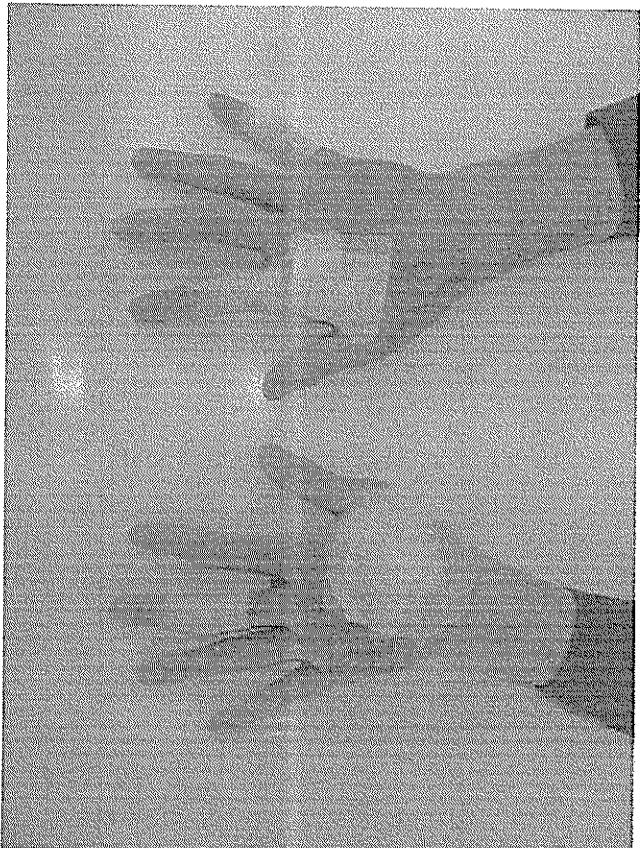
## 消防士負傷部位

水泡  
縦 3.5cm  
横 1.3cm

一つの事案に集中することなく、気持ちに余裕を持って現場活動全体に注意を行う。～個人  
火災現場において隊員が最も熱を感じやすい身体部分は手部であるため、手部の温度変化に留意して活動を行う。～消防本部

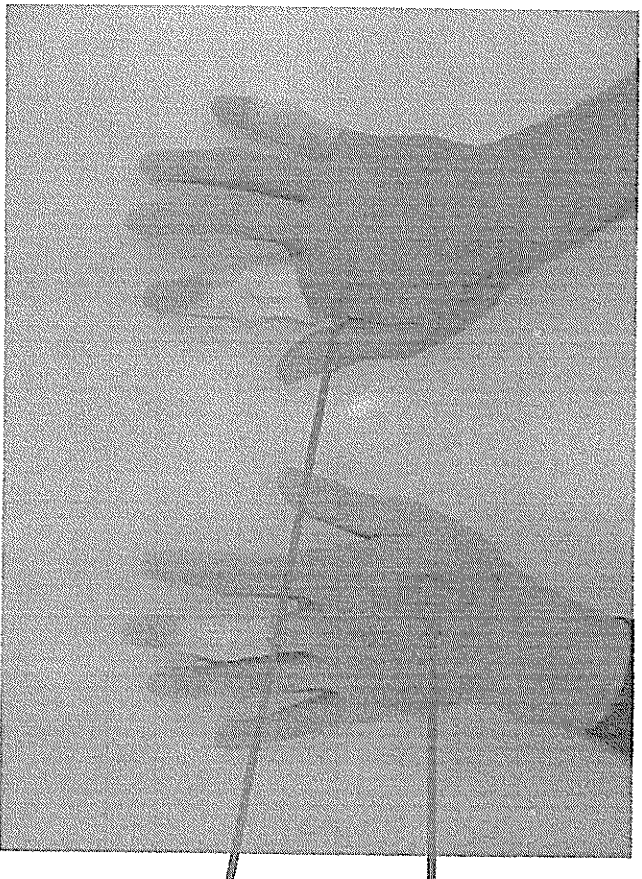
水泡  
縦 3cm  
横 1.6cm

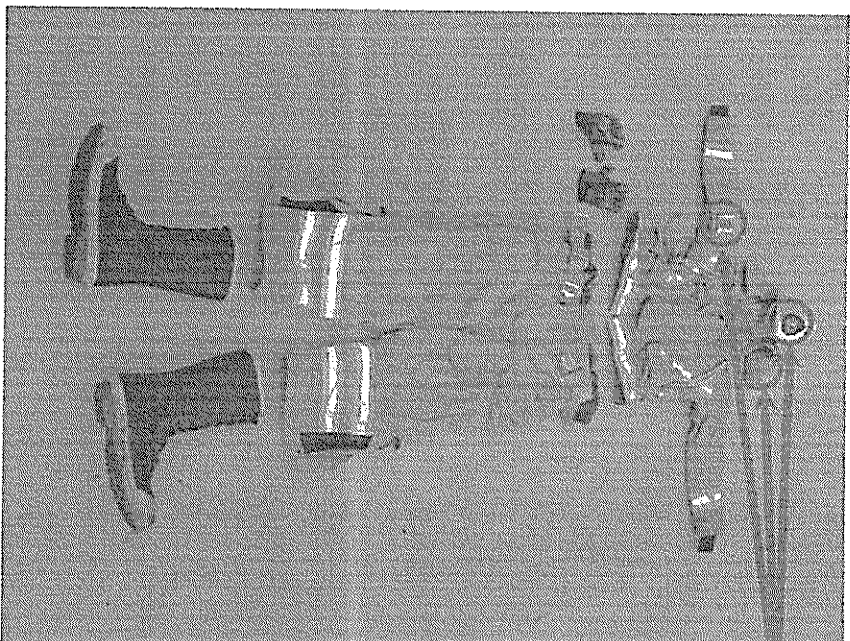
## 防火服等の状況

熱による表面的  
変形がみられる箇所

本事例について、各隊現場指揮者にて各隊員へ周知を図るとともに、火災現場における安全管理行動について再認識を図った。～署所  
ケブラー手袋の構造等について、安全管理面の視点を重点に再検討を行う。～消防本部

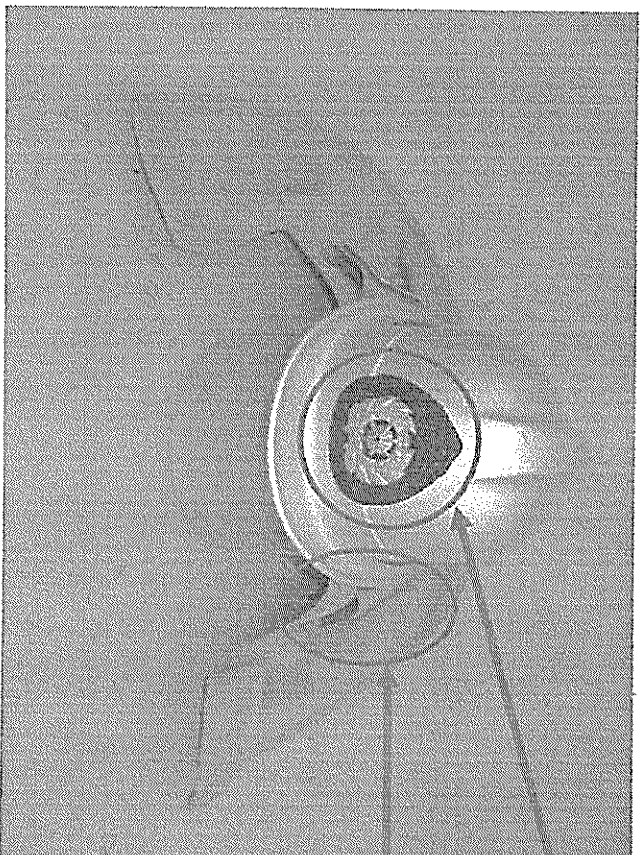
表面に小さい  
水疱状の変形

所属隊名の  
表面に僅かな  
凹凸(ザラツキ)

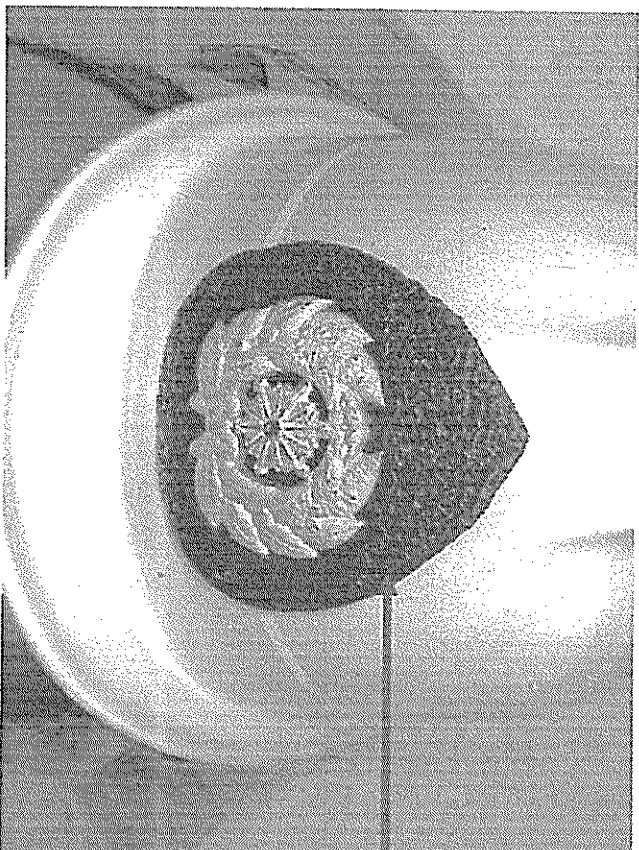
## 防火服等の状況

水疱状の凹凸

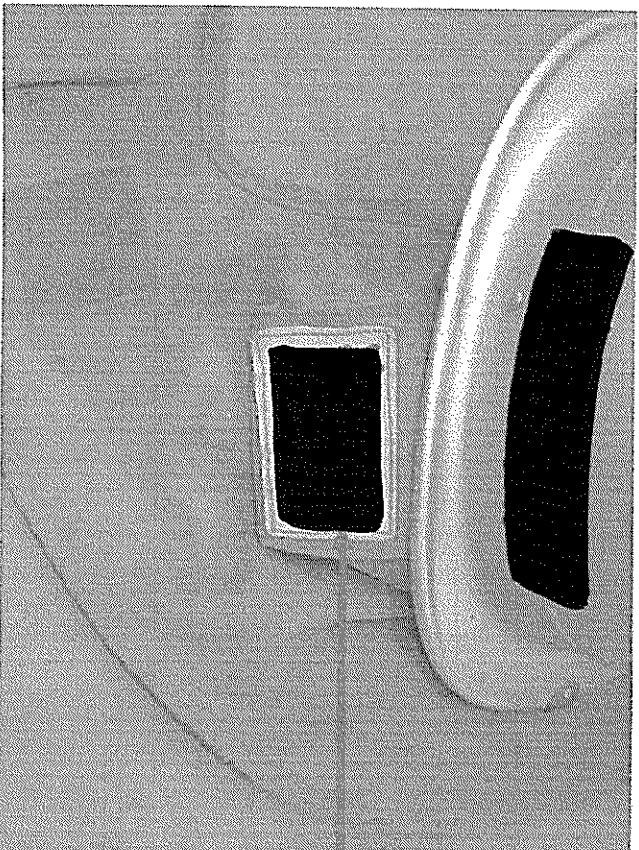
表面のザラツキ

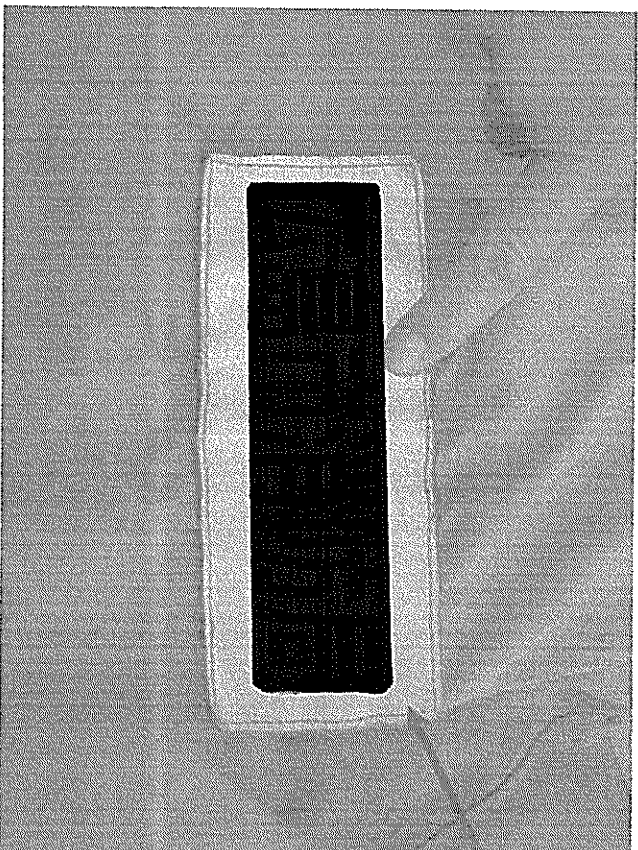
## 防火服等の状況

熱による  
わずかな変形

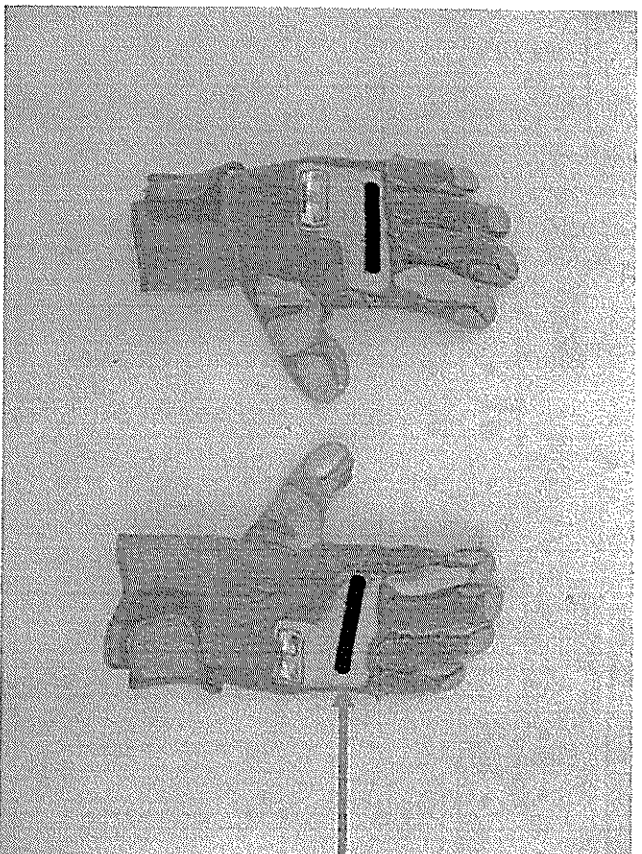
熱による  
変形等なし
