10. ヒヤリハット体験当事者の属性（回答者は当事者A）

11. 事例発生の経過。

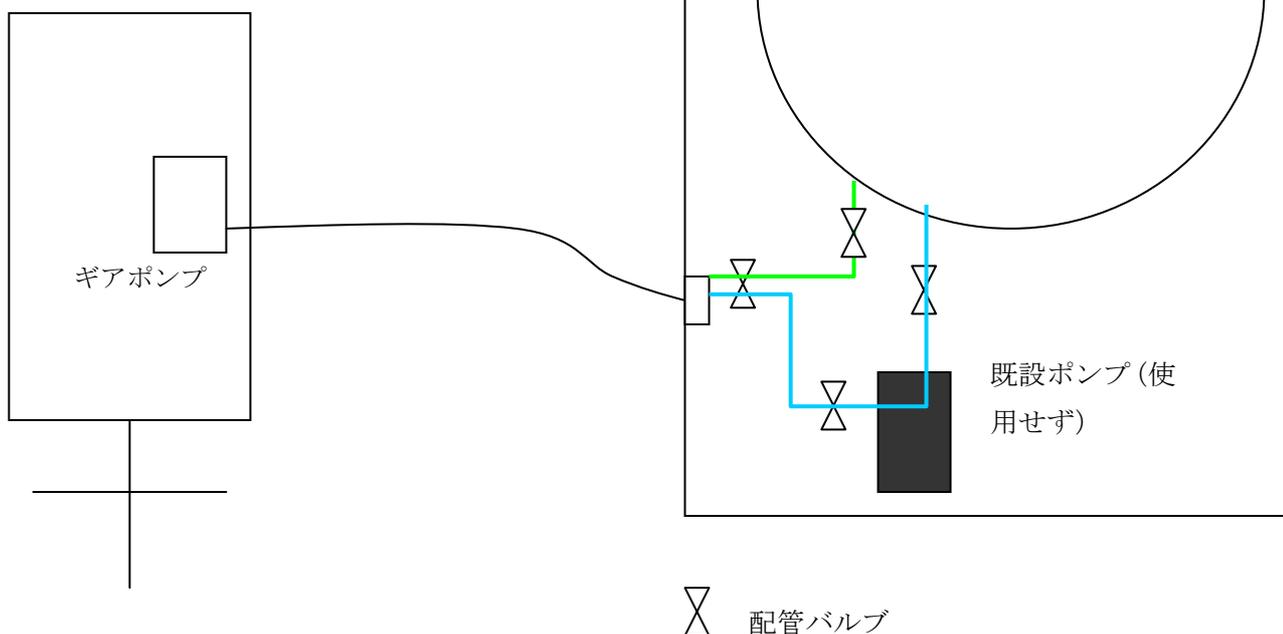
**泡原液搬送車**

既設のポンプを使用せず原液車のギアポンプを使用して原液車内の薬液を薬液タンクに送液する際に、薬液タンクの配管バルブ操作を間違い吸管を破裂させてしまった事故。  
緑のラインを使用すれば事故は起こらなかったのだが既設ポンプが逆回転すると思込み青ラインで送液してしまい行き場のなくなった原液の圧が上がり、破裂にいたった。

配管図を作成し直して、どの隊員でも操作できるように薬液タンク室に図示した。

原液車のギャポンプを使用せず、備蓄タンクに設置の注入、注出ポンプを改良（取替え）して圧力が少なく吸管が破裂しない圧力で作業できるよう改良していく。

作業する隊員全員でポンプ起動前に各バルブや接続状況を確認してポンプ起動する。
