#### 10. ヒヤリハット体験当事者の属性（回答者は当事者A）

## 11. 事例発生経過。

| | 誰(何)が | なにをした | その他・備考など |
|---|---|---|---|
| 経過 1 | 当時者 A | タンク車のバッテリーカバーを破損させた | |

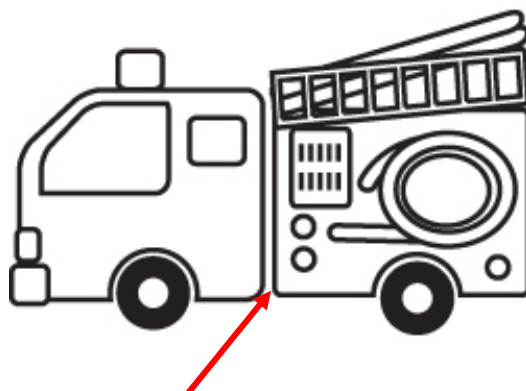
破損箇所（予備車両の為，運用時以外バッテリーの端子・バッテリーカバーは外してある状態）

バッテリーカバーを外して、車両近くに置いてあることを周囲の職員に注意喚起する

バッテリーカバーをキャビン内へ入れる

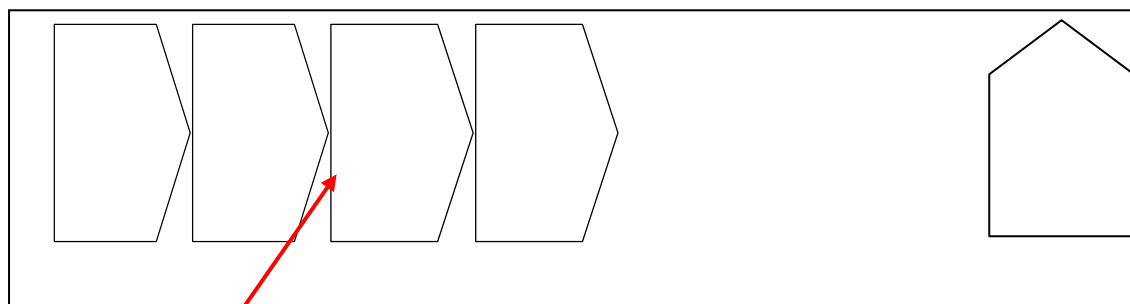
車両配置図

タンク車の車両下部にバッテリーカバーが潜り込んでいた

今後車両の移動の際には、必ず2名以上で安全確認を行う
