10. ヒヤリハット体験当事者の属性（回答者は当事者A）

・発生日時 : 平成18年4月14日 午後5時頃

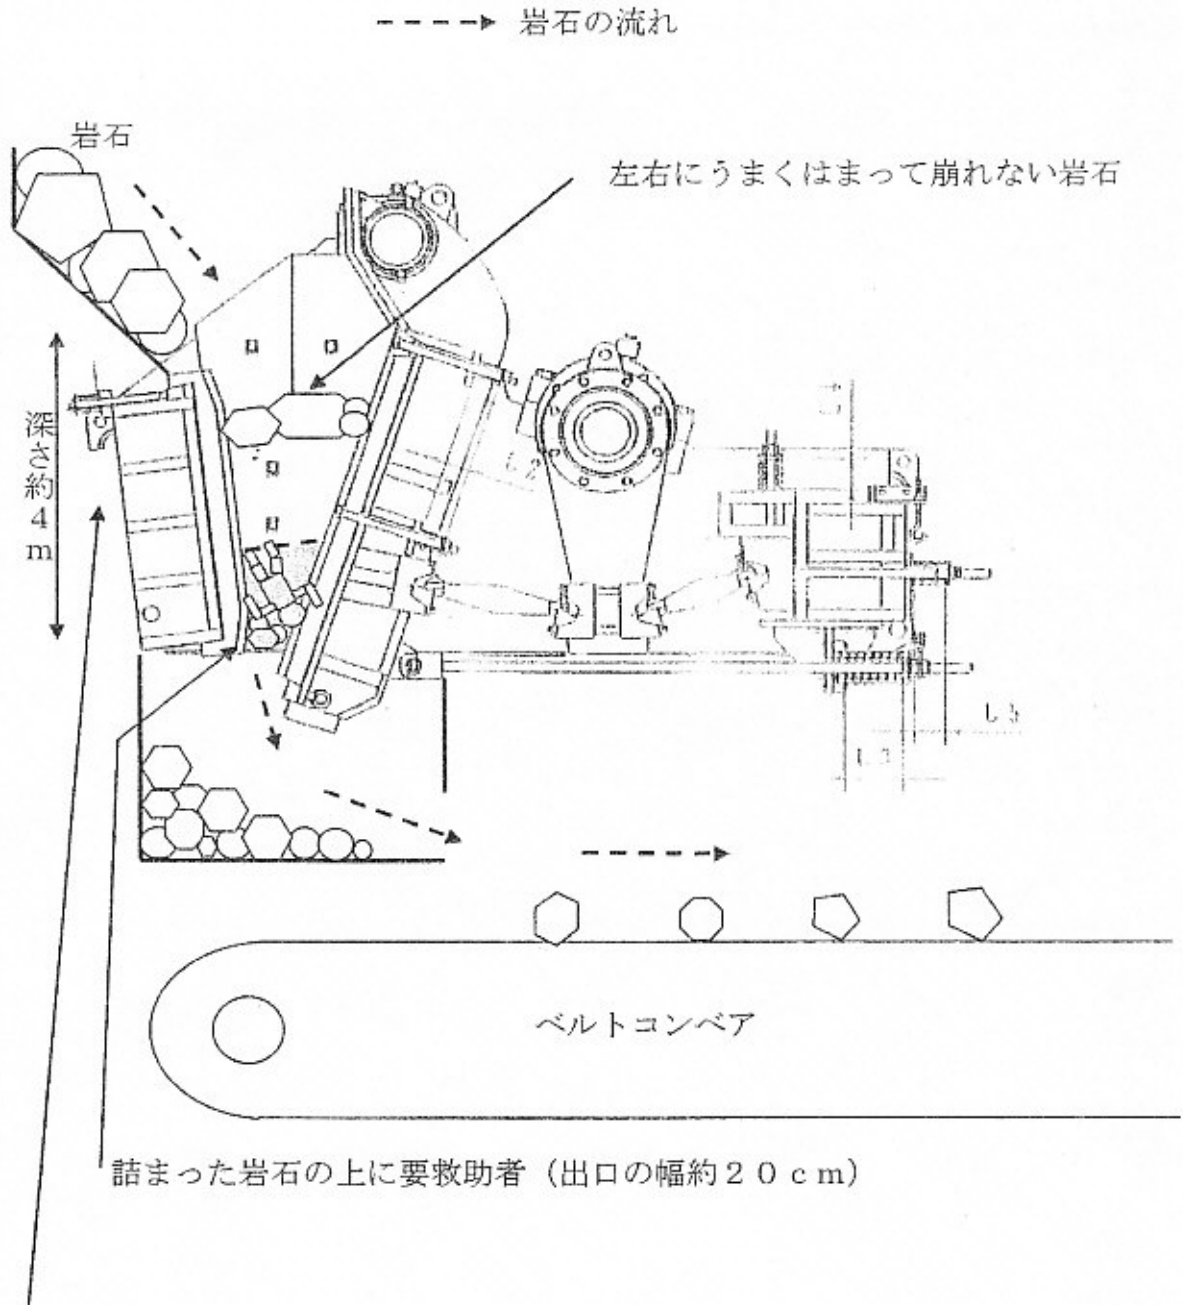
図1 ジョークラッシャーの構造

鉄板の厚さ約1~2mアークエアー等で切断は不可能。

◎ヒヤリハットが起きた背後要因
 (装備・資機材について)
 ・必要とする装備・資機材がなかった。
 (活動環境について)
 ・狭隘な場所であった。
 ・足元が躓いたり滑りやすかった。
