消防ヒヤリハットデータベース事例回答シート

1. 事故・ヒヤリハットの別	ヒヤリハット
2. 体験した事例の名称	エンジンカッター使用時の切断粉が飛散し、救助工作車のフロントガラスが班模様ニ溶断したもの。
3. 体験した事例の中心的要素	エンジンカッター使用場所から、停車した救助工作車までは約6m離れていたため、金属粉の飛散を深く考慮していなかった。
4. 体験した事例の原因・理由	エンジンカッター使用時の特性把握不足 飛散防止措置の未実施 周囲への配慮欠如

エンジンカッター使用による金属切断粉飛散状況検証結果

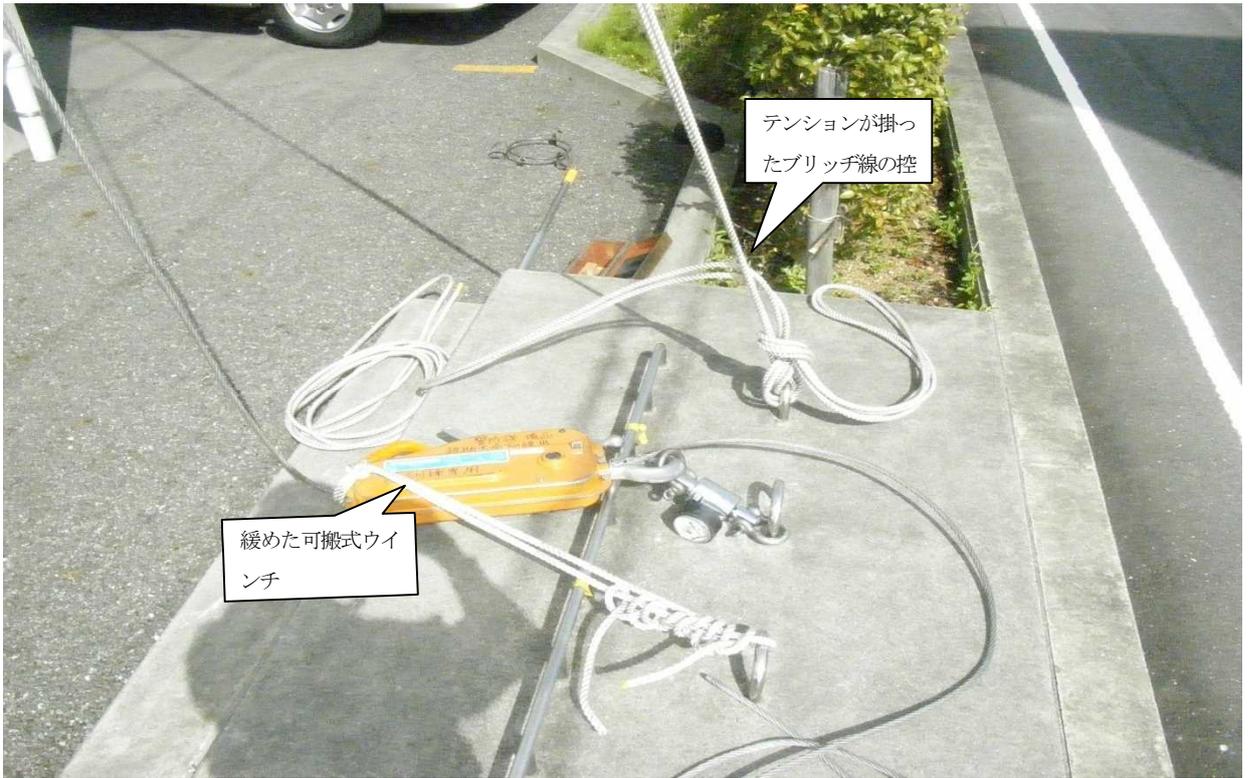
①可搬式ウインチを緩め、可搬式ウインチが緩み、ブリッジ線の控えにテンションが掛った状態。

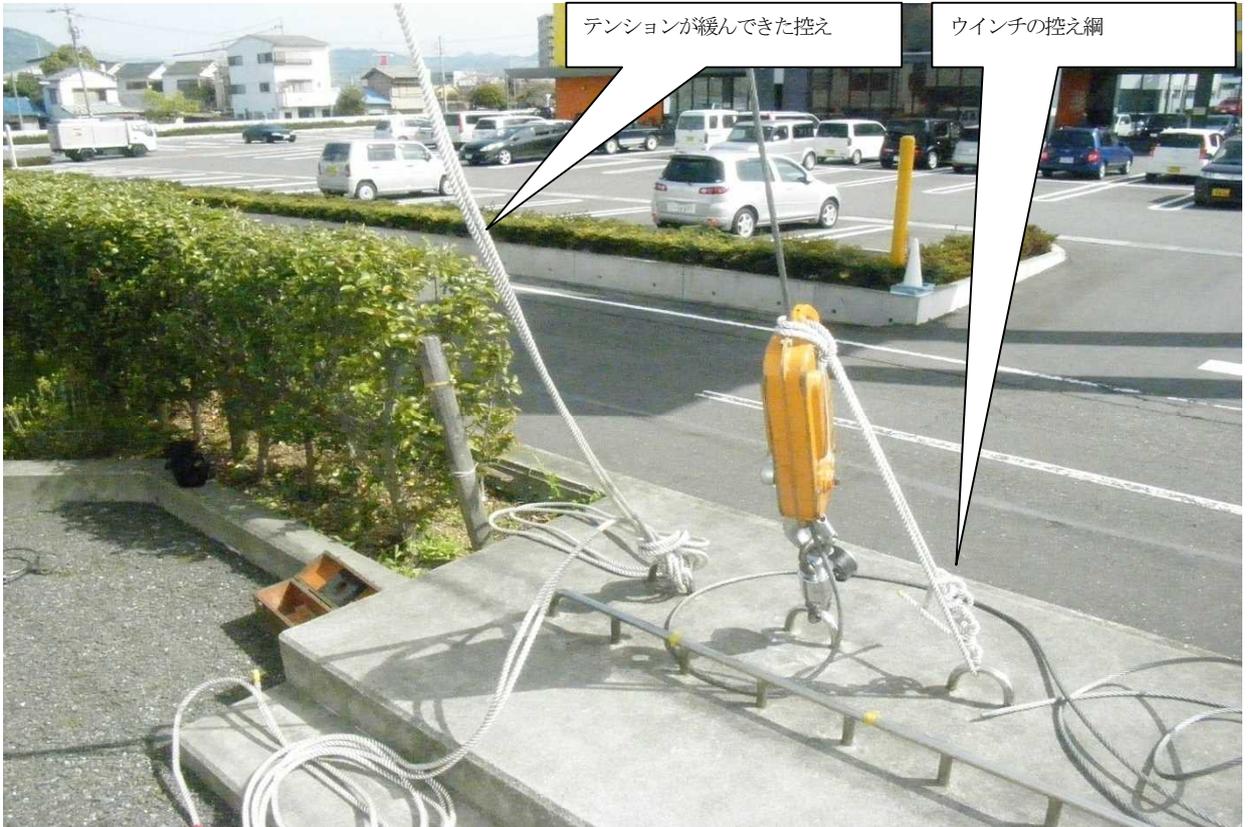
②可搬式ウインチを再牽引した状態（この時点で張力計のシャックルからウインチが外れた）

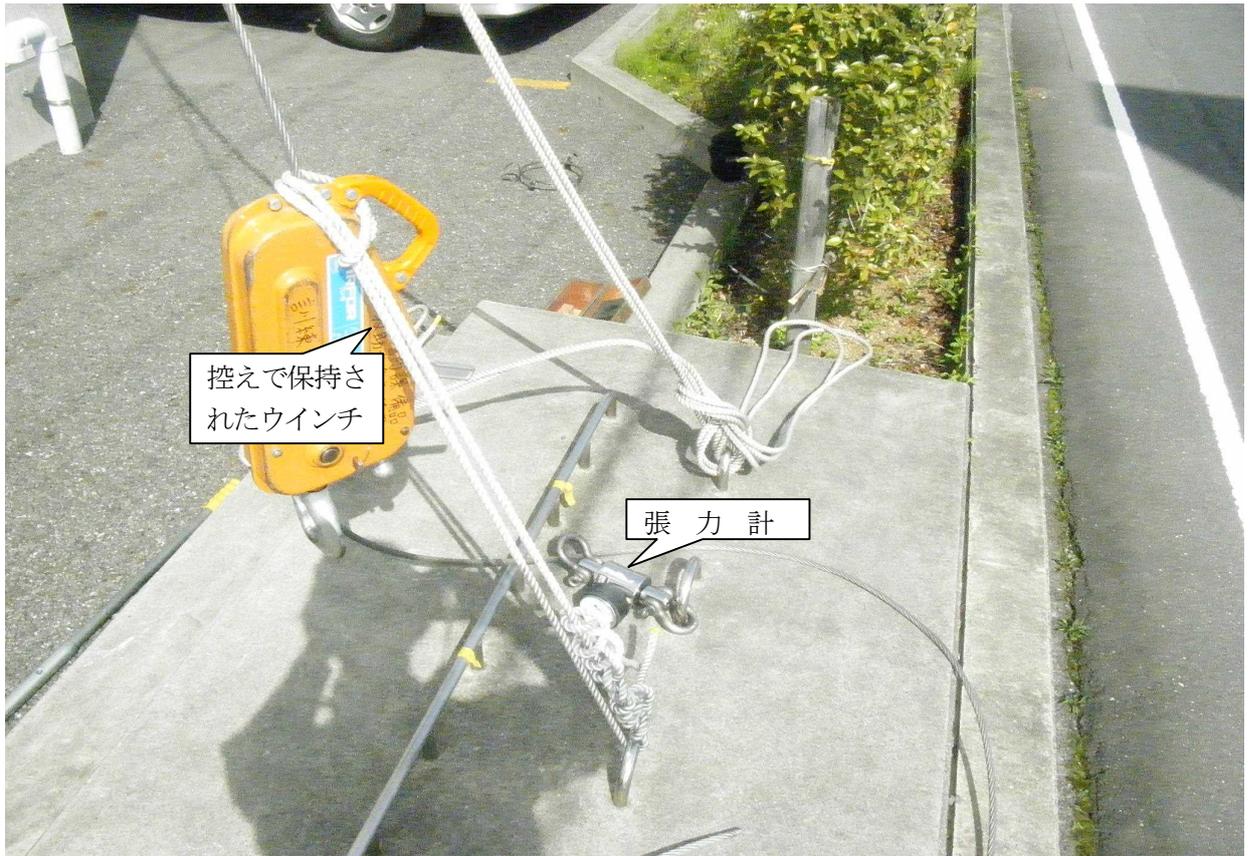
③張力計のシャクルからウインチが外れ、可搬式ウインチの控えにより保持された状態

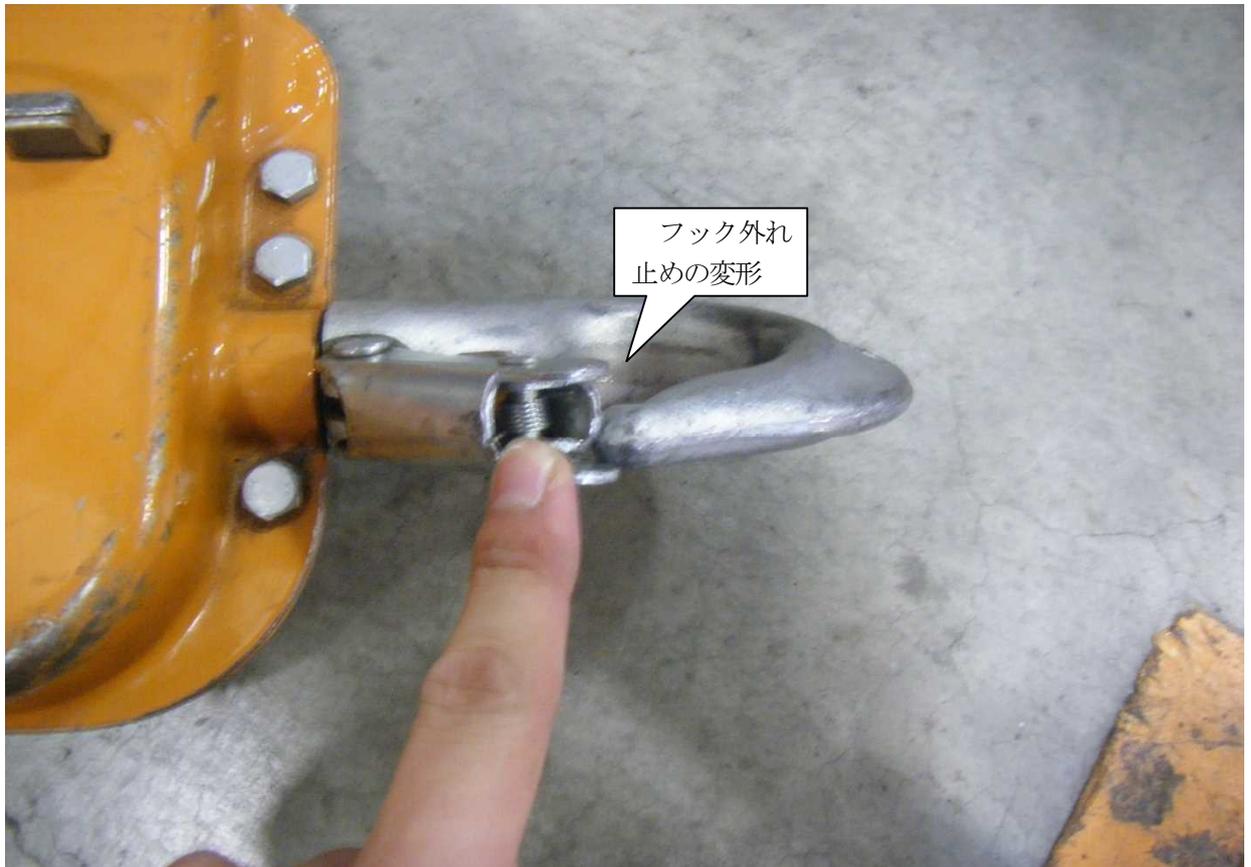
④損傷させたフックの外れ止め

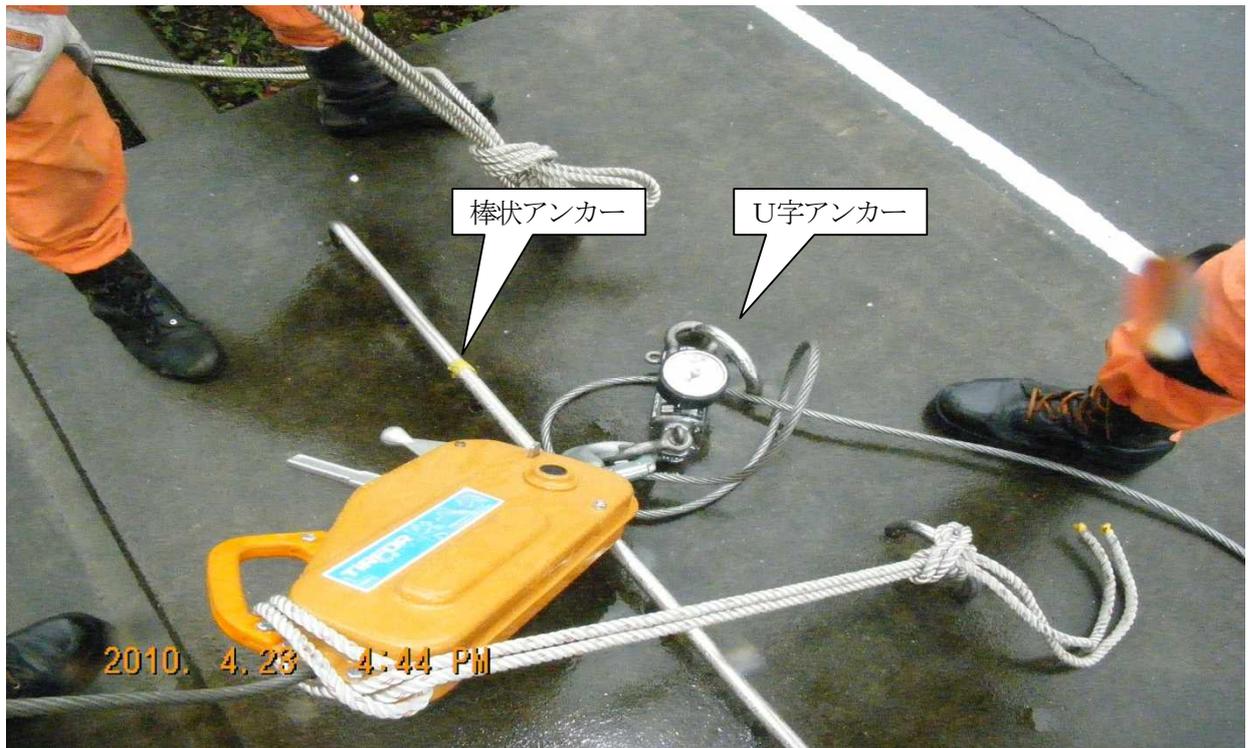
写真1 チルホールが緩みきって地面に接している状況

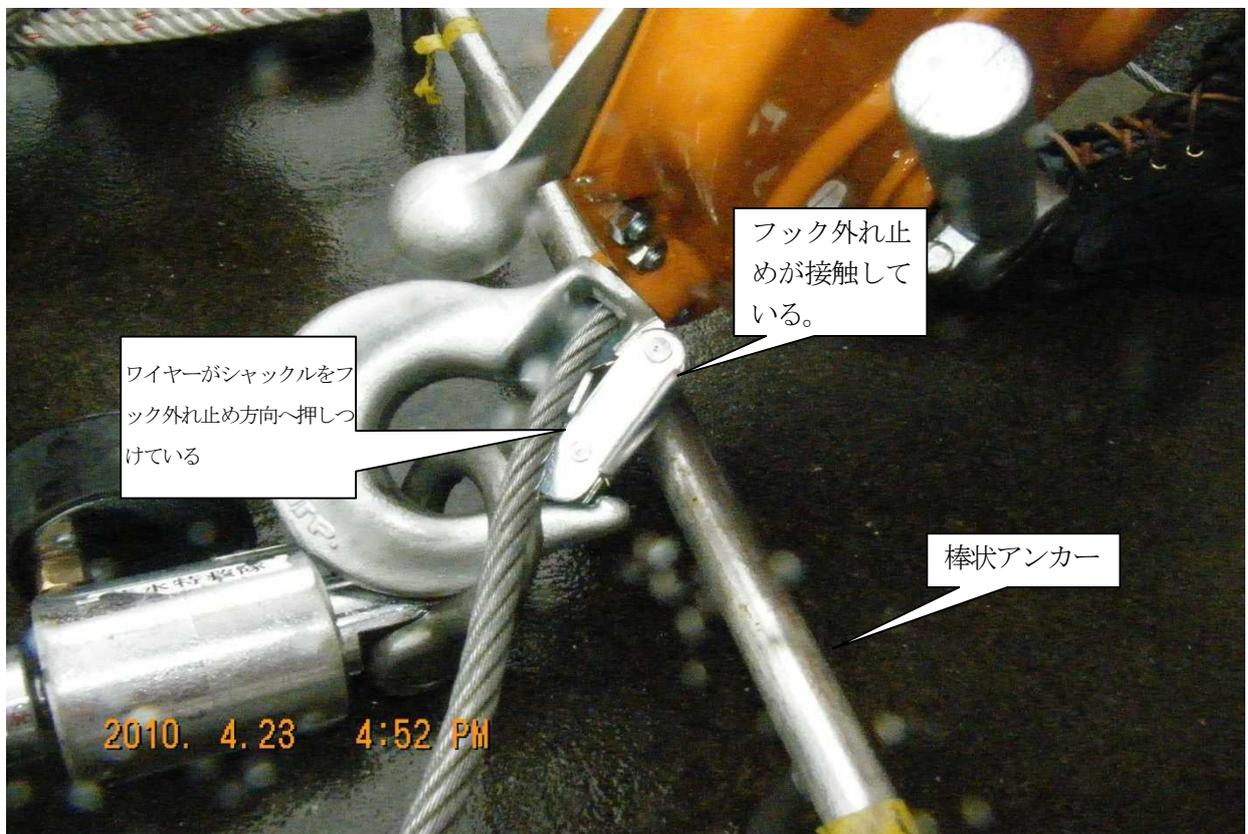
写真2 緩みきって水平アンカーに可搬式ウインチのフック外れ止めが接触している。
さらに、ワイヤーにより張力計のシャックルがフック外れ止めの方向に押し付けられている。

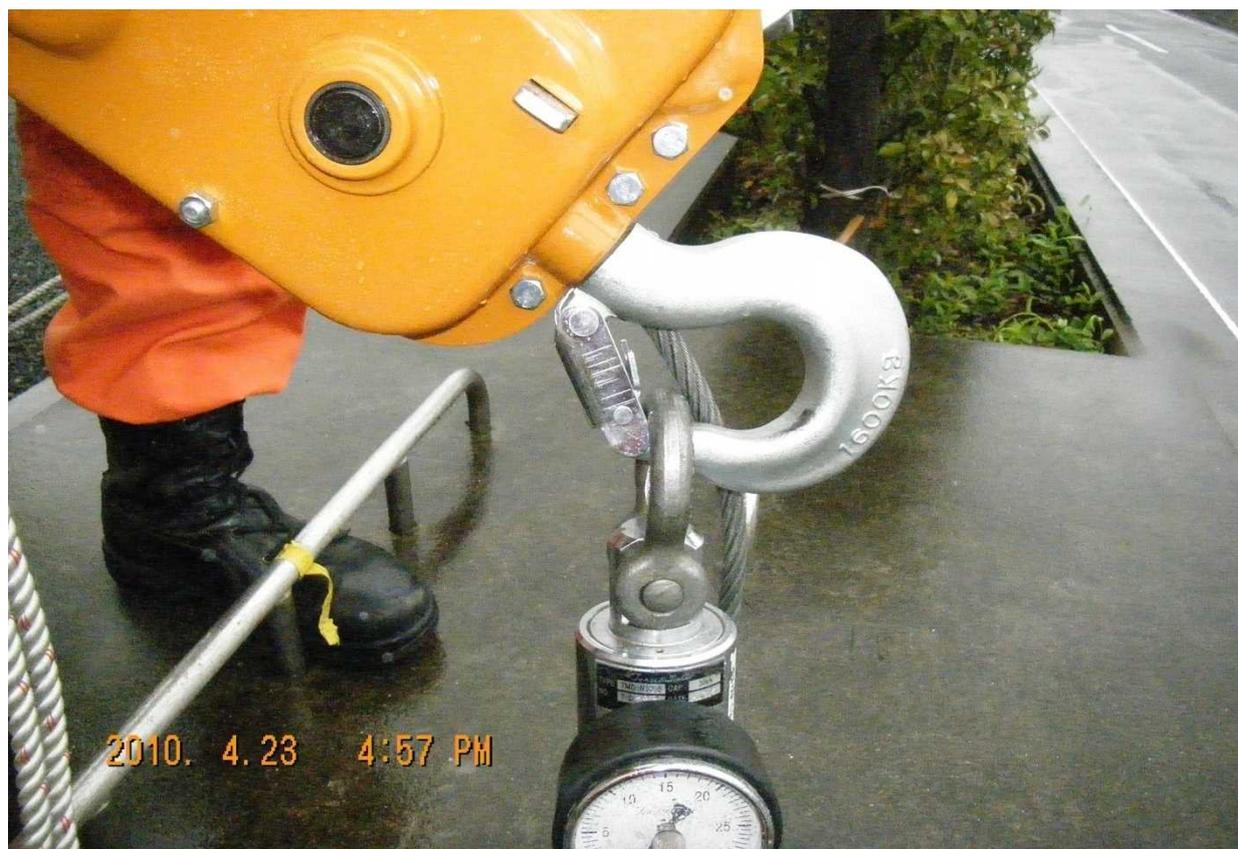
写真3 前写真の状況で再度可搬式ウインチを牽引したことにより、写真のような状態になり、この状態でフック外れ止めに力が掛かり、シャックルから離脱したもの。

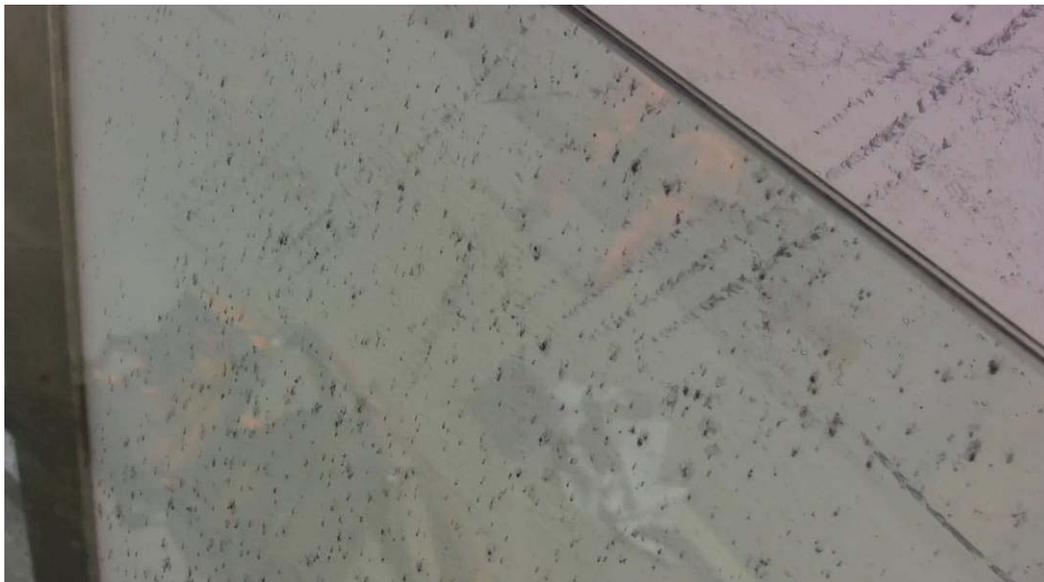
(1) 飛散金属切断粉によるフロントガラスへの影響結果

約10秒間の切断及び火花を当てる作業を実施した結果、5月に発生した事案同様、ゴマ粒大の黒色塗料が付着する様な症状が確認できた。

[距離が近いため金属切断粉（火花）の当たる量が多く5月よりも影響は大であった。]

※ 写真全体に示される黒色点がゴマ粒大の傷跡

今回の検証実施前に、切断する鋼材の種類が影響すると判断していたが、普段訓練等で使用する単管切断でも、容易にフロントガラスを溶断させてしまう影響を確認できた。5月の事案ではフロントガラスの周辺の車両ボディには影響が確認できないため、塗装された鉄部よりもフロントガラスの方が融点が高いと判断でき、防護措置が必要である。また、防炎処理等の無い被服では容易に焼けによる穿孔の影響があり、通常の被服着用や、肌の露出、特に眼球への影響は大であると考えられる。

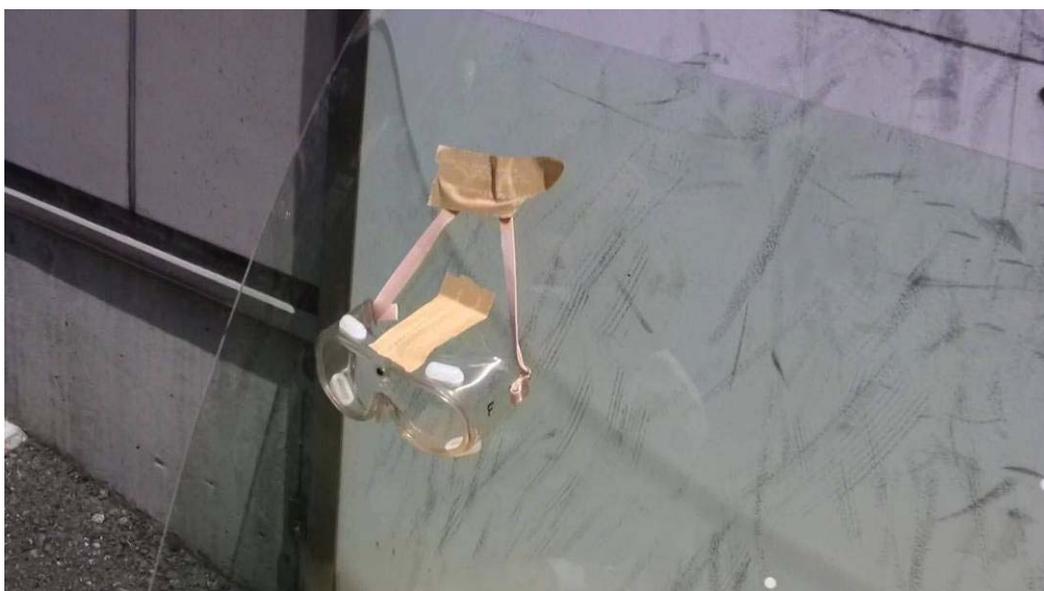
(2) 飛散金属切断粉によるゴーグルへの影響結果

上記(1)の結果を受け、フロントガラスに重松製作所のゴーグルを固定し影響を確認した。結果、硬質プラスチックには(1)のような影響は確認できなかった。

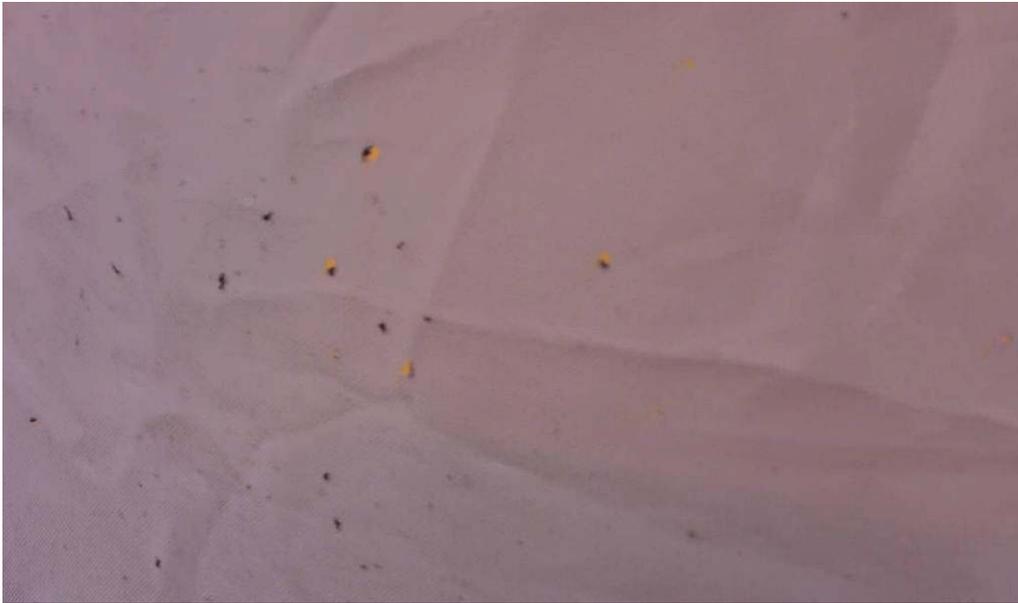
(3) 飛散金属切断粉による各被服等への影響結果

救助服・防火衣・活動服については、金属切断粉が付着するものの取り掃う事が可能であった。しかしポリエステル布は、生地が焼けるように穿孔した。

※ 写真中央の黄色に見える部分は、ポリエステルが穿孔した箇所

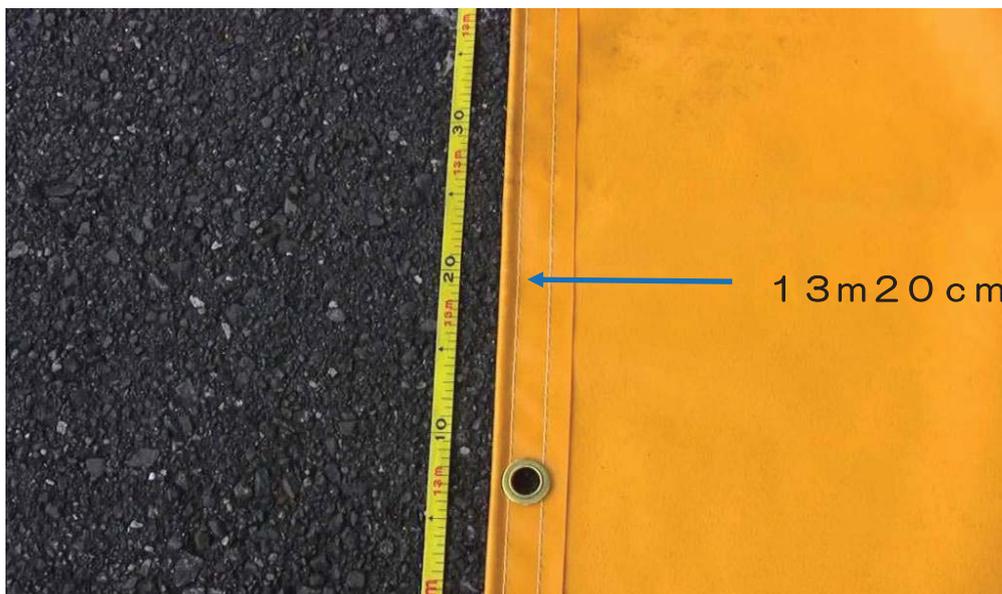
(4) 飛散金属切断粉の距離測定結果

目視による金属切断粉（火花）距離は最大で約9m。しかし、その後方に配置したトラックシート上に飛散した金属切断粉が確認でき、その距離は13m20cmであった。なお、鉄板を切断した際には14mを越える場合もあった。

飛散距離では、目視による金属切断粉（火花）では確認できないほど飛散している事も改めて確認できた。今回は日中の明るい時間での検証であったため、目視で約9m実際は約14m、目視で確認できる距離のおおよそ1.5倍の飛散の可能性があるかと判断できる。また、風のある状況下では飛散距離が変化し、さらに距離が伸びる可能性もある。

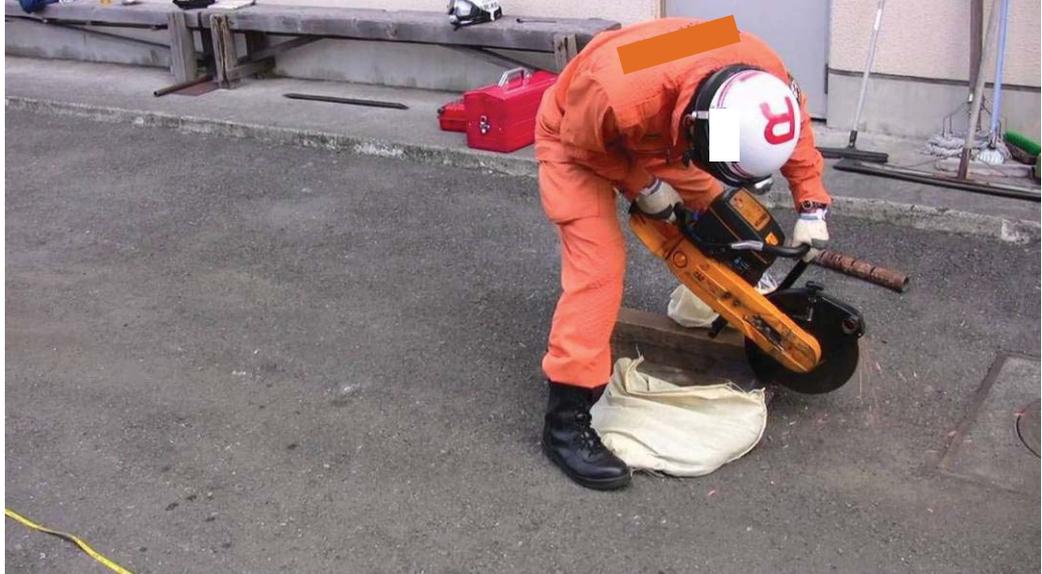
(5) ディスクカバーをスライドさせ飛散状況確認結果

後方への飛散防止措置として、ディスクカバーをスライドさせて切断した結果、カバーで反射し、切断箇所下部周辺に飛散するものの、後方への影響は確認できなかった。

※ カバーをスライドするのではなく、切断歯前部で切断し切断金属粉の飛散方向を考慮すると同様の結果が得られた。

ディスクカバーのスライドにより飛散防止が図られるが、メーカー、切断鋼材・位置・角度・向き等により適に位置を移動する必要があるため、一定の角度設定の基準を示す事は困難である。

- 1 エンジンカッターの仕様諸元と特性を理解する事。
- 2 安全監視員を配置する事。
- 3 適切な個人装備を着装する事。
- 4 作業安全区域の設定（後方の進入禁止措置）をする事。
- 5 ディスクカバーのスライド調整を実施する事。
- 6 防災シート等による飛散防止措置をする事。
- 7 消防隊員・一般市民への注意喚起をする事。
