## 消防ヒヤリハットデータベース事例回答シート

| 2. 体験した事例の名称 | 回転翼航空機と連携した山岳救助活にダウンウオッシュによりアルミシートが飛ぶ。 |

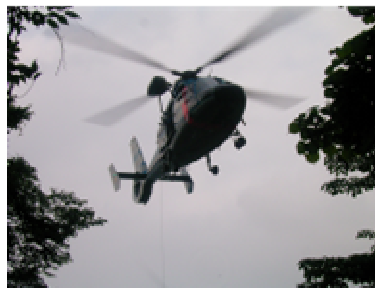
機体は上空約30m付近でホバーリング中。

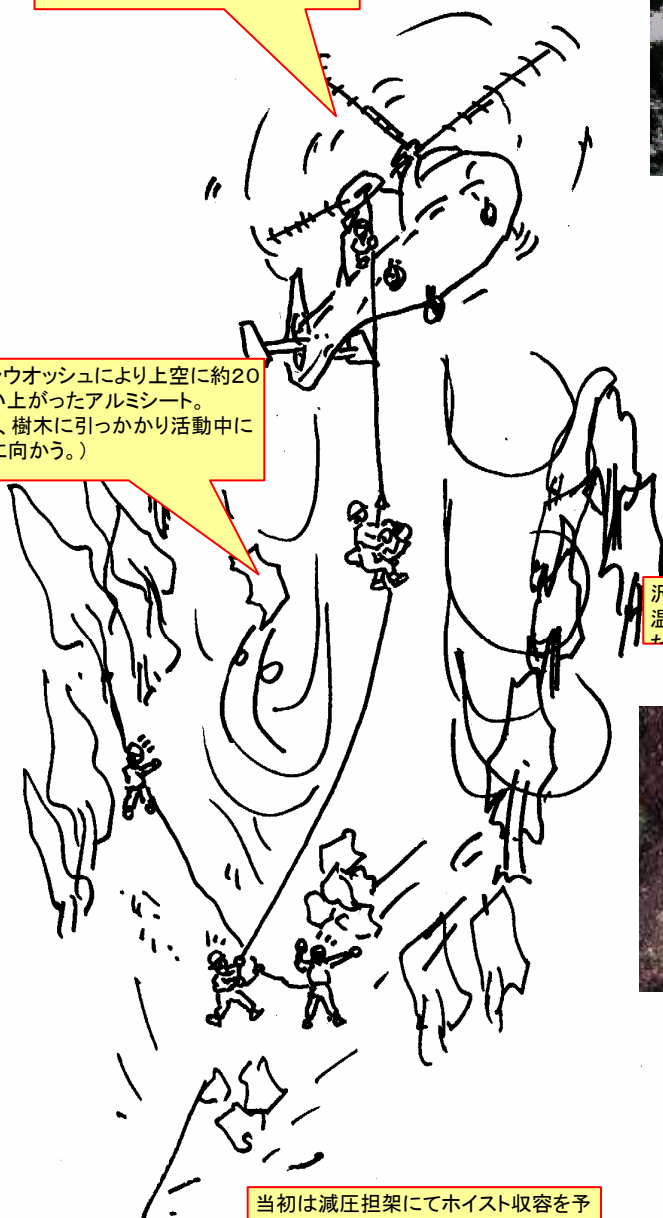
ダウンウオッシュにより上空に約20m舞い上がったアルミシート。  
(幸い、樹木に引っかかり活動中に回収に向かう。)

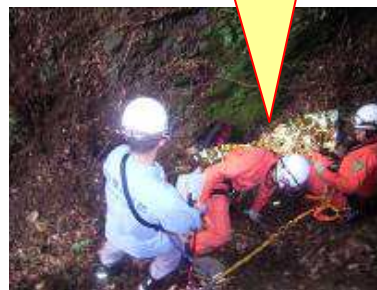
沢筋での活動のため、要救助者の保温のためにアルミシートを使用している。

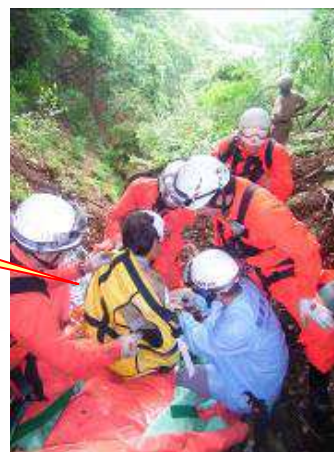
当初は減圧担架にてホイスト収容を予定していたが、ハーネスに変更となったためにアルミシートは離脱した。
