消防ヒヤリハットデータベース事例回答シート

1. 事故・ヒヤリハットの別	ヒヤリハット
2. 体験した事例の名称	緊急出場時の車両タイヤのバーストについて。
3. 体験した事例の中心的要素	被災地へ向かう緊急出場時、高速道路が地割れ等している中で高速走行をしていたこと。
4. 体験した事例の原因・理由	道路環境が悪い中の高速走行。

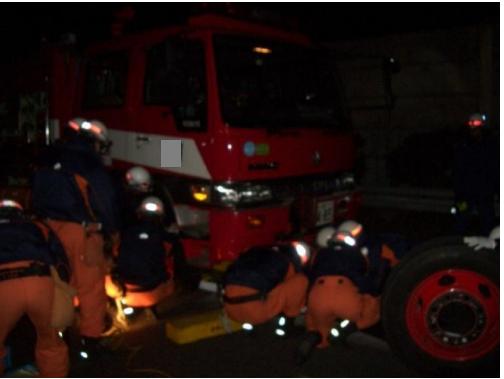
東北自動車道走行中右前輪バースト	タイヤバースト状況

<p>路肩に停車し、隊員によるタイヤ交換を実施。</p>
