消防ヒヤリハットデータベース事例回答シート

1. 事故・ヒヤリハットの別	ヒヤリハット
2. 体験した事例の名称	屋根からの落下物
3. 体験した事例の中心的要素	庁舎裏にて洗車を行っている際に折からの降雪が溶け、再び凍結した氷塊が屋根から落下してきたもの。
4. 体験した事例の原因・理由	降雪量としては6.5cmと少なめであったが、一度溶けて氷になったものが、日中の陽光により下面が溶け、滑り落ちてきた。

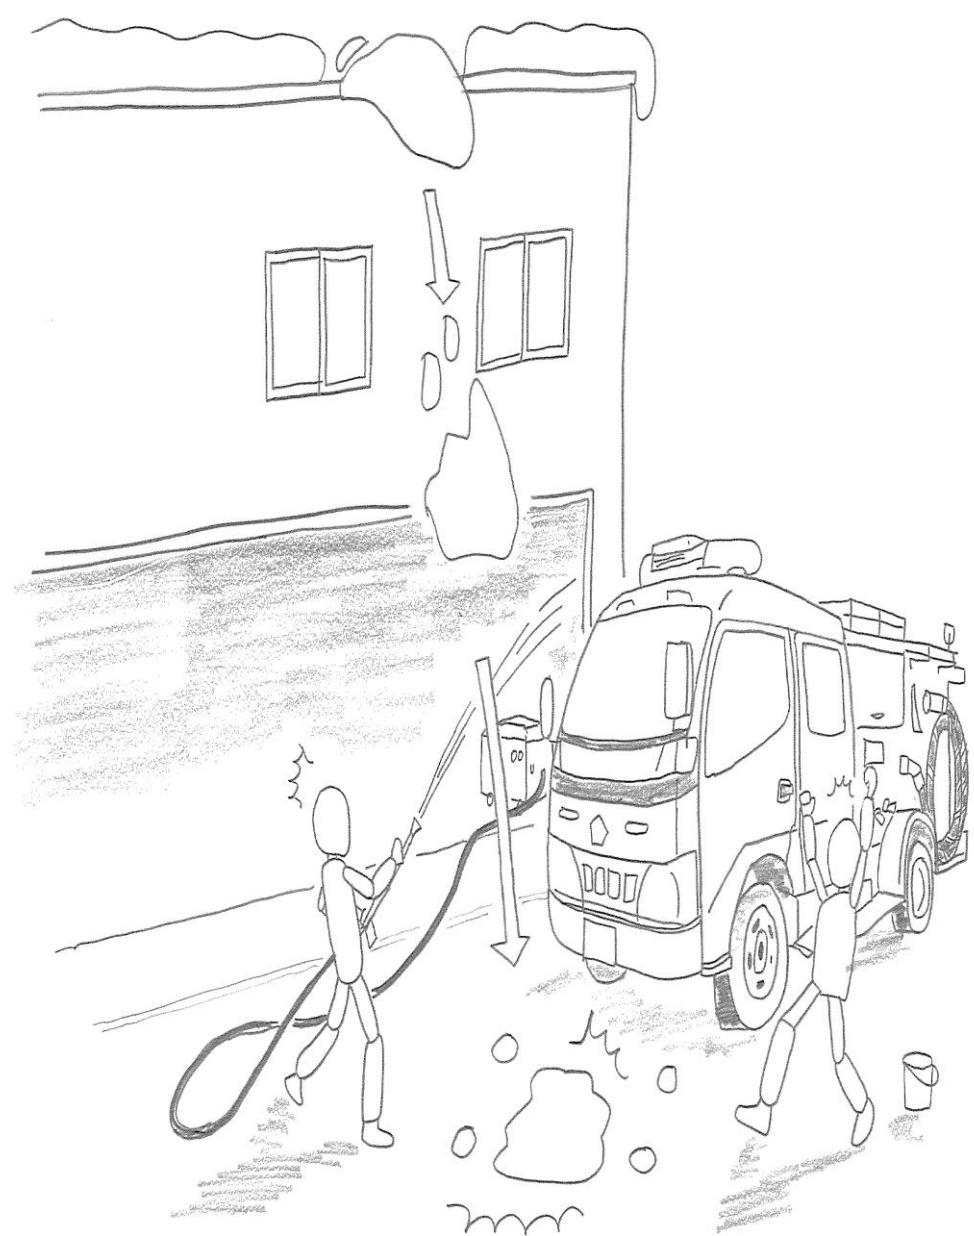
落雪ヒヤリハット図

屋根からの落雪への配慮は十二分にしているが、周囲の降雪量が少なかつた事から、屋根に氷塊が存在しているとは考えず、また兆候もなかつた。
--
