## 消防ヒヤリハットデータベース事例回答シート

| 2. 体験した事例の名称 | 車体下部のアンダーカバー破損。 |

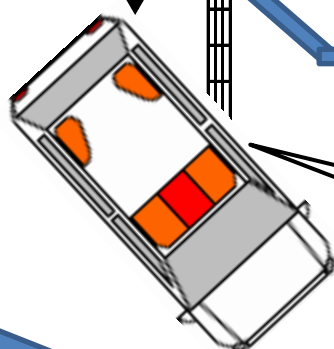
# 見取り図

ここのU字溝の  
蓋が、跳ね上が  
ったもの。

今後は、周囲の状況確認をより徹底することとともに、病院施設内のグレーチングに注意するよう周知し、再発防止に努めます。

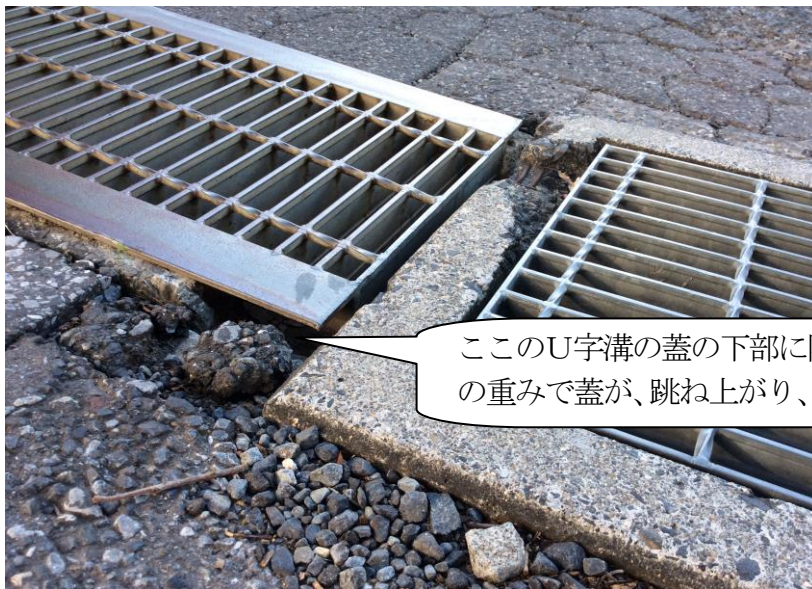
写真No.5

| 3. 体験した事例の中心的要素 | U字溝のコンクリートの劣化によりグレーチングが不安定になっていたため。 |
| 4. 体験した事例の原因・理由 | グレーチングが不安定なところに車両が乗りグレーチングが跳ね上がったため。 |

U字溝の状況を撮影する。

ここのU字溝の蓋の下部に隙間があり、車両の重みで蓋が、跳ね上がり、車体に当たった。

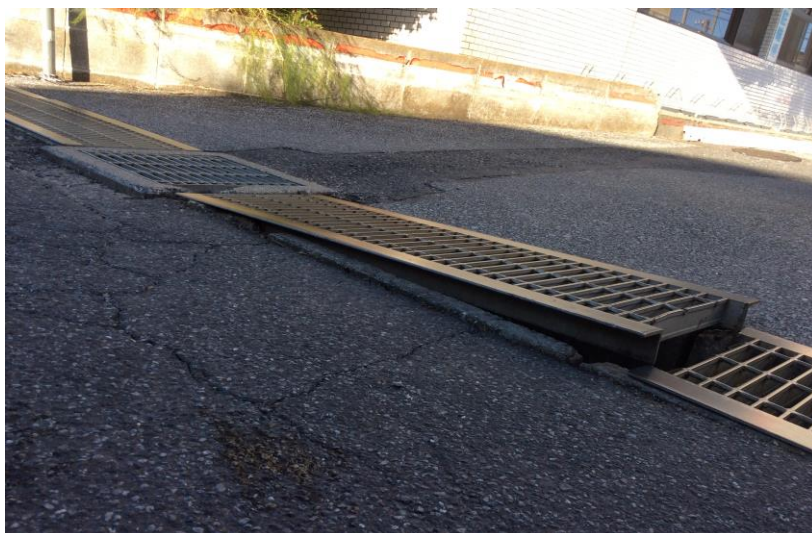
写真No.6

U字溝の状況を撮影する。

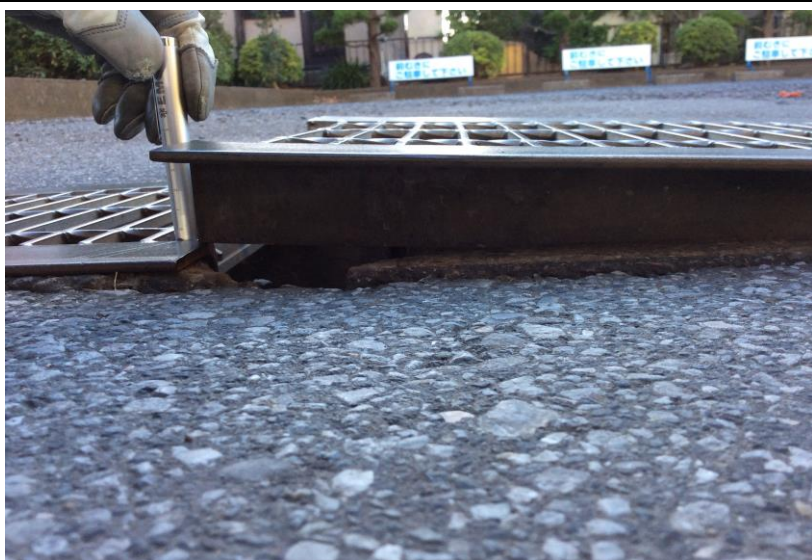
写真No.7

U字溝の状況を撮影する。

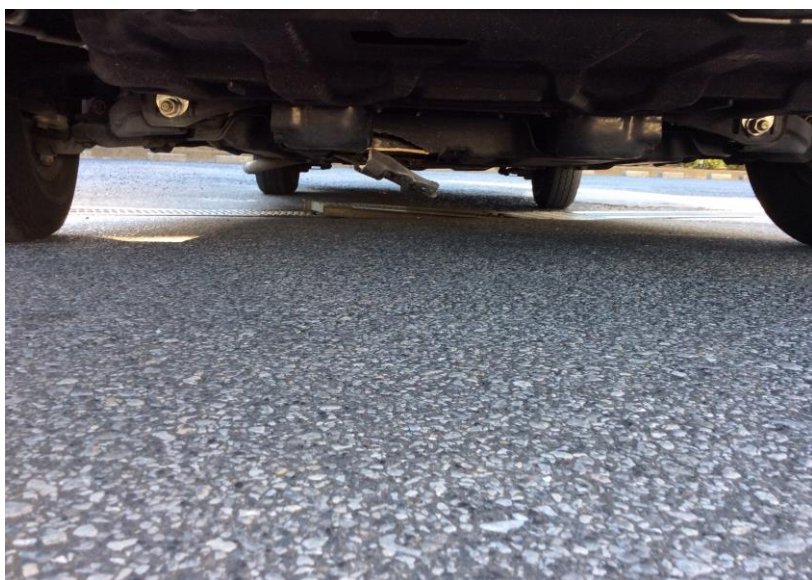
写真No.8

救急車エンジン下部の  
アンダーカバー破損状況を  
撮影する。

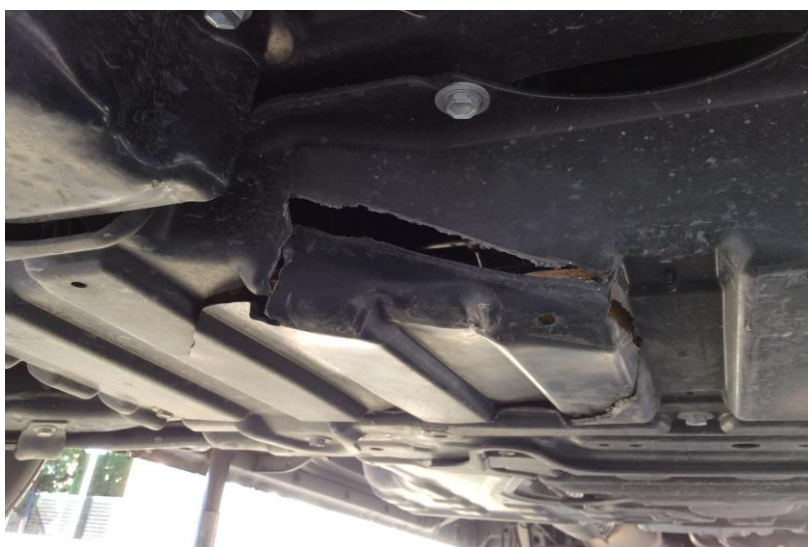
写真No.9

救急車エンジン下部の  
アンダーカバー破損状況を  
拡大撮影する。
