## 消防ヒヤリハットデータベース事例回答シート

| 2. 体験した事例の名称 | タンク車積載の三連はしご収納レール破損事故 |

## 事故事例写真説明

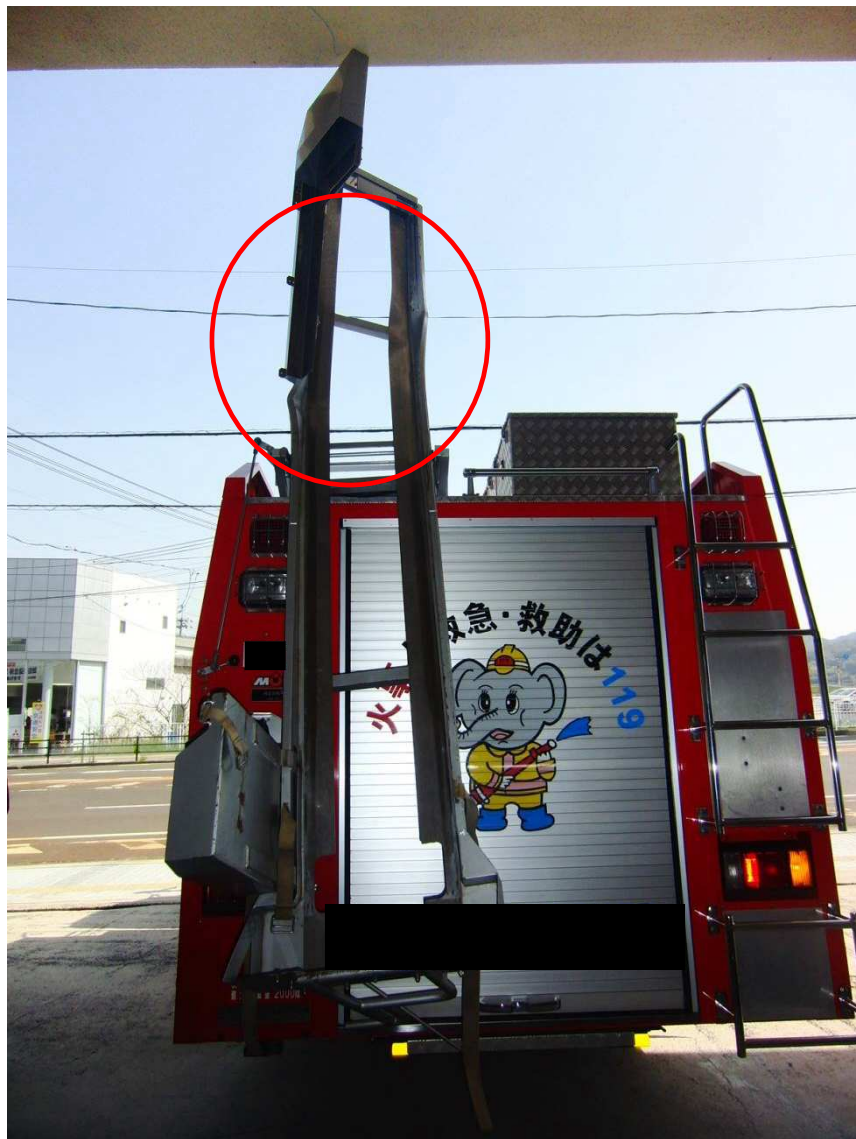
①タンク車後部から見る。

はしごスライド板の変形が見られる。

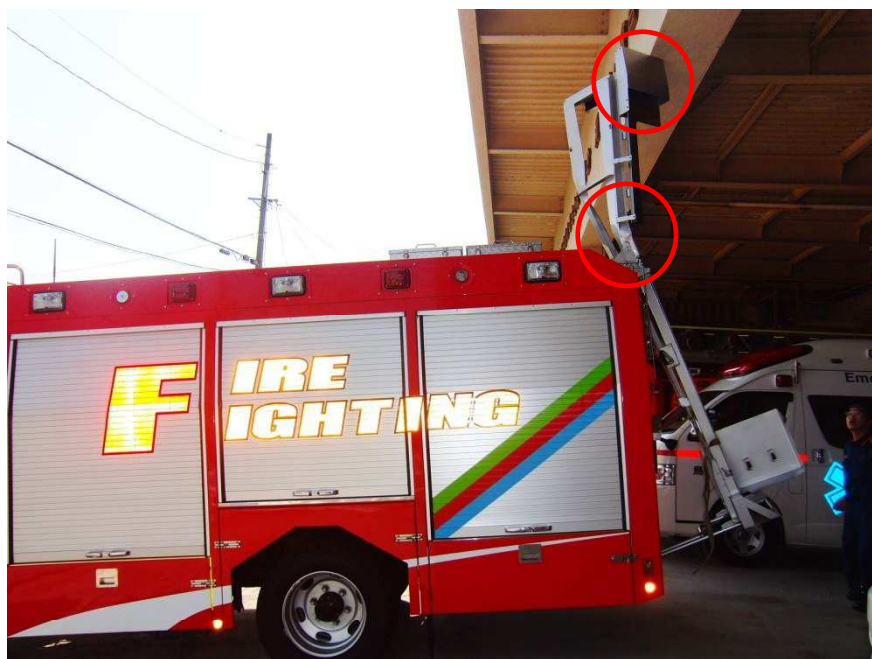
②タンク車左側から見る

はしごスライド板と庁舎壁面の接触と、はしごスライド板の変形も確認できる。

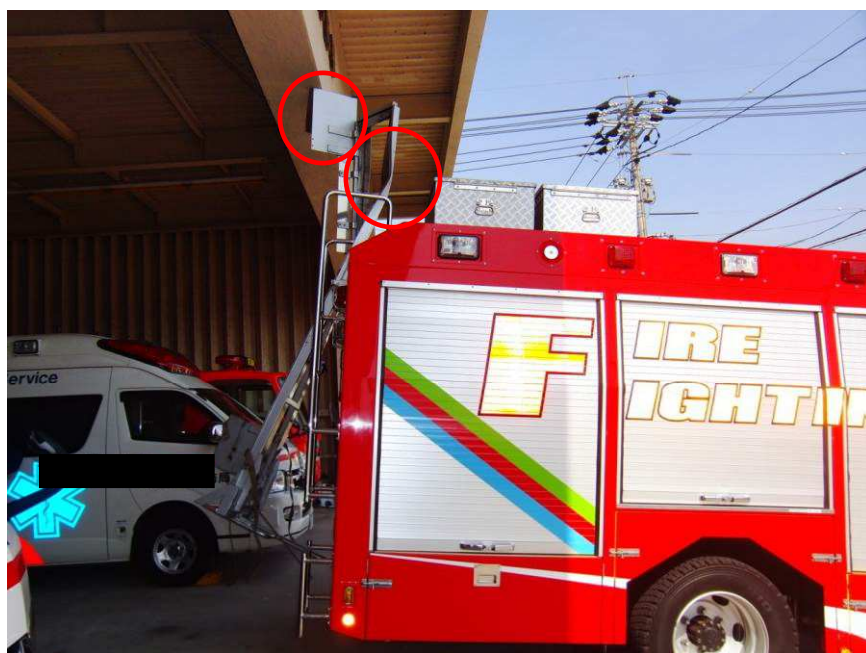
③タンク車右側から見る

はしごスライド板と庁舎壁面の接触と、はしごスライド板の変形も確認できる。

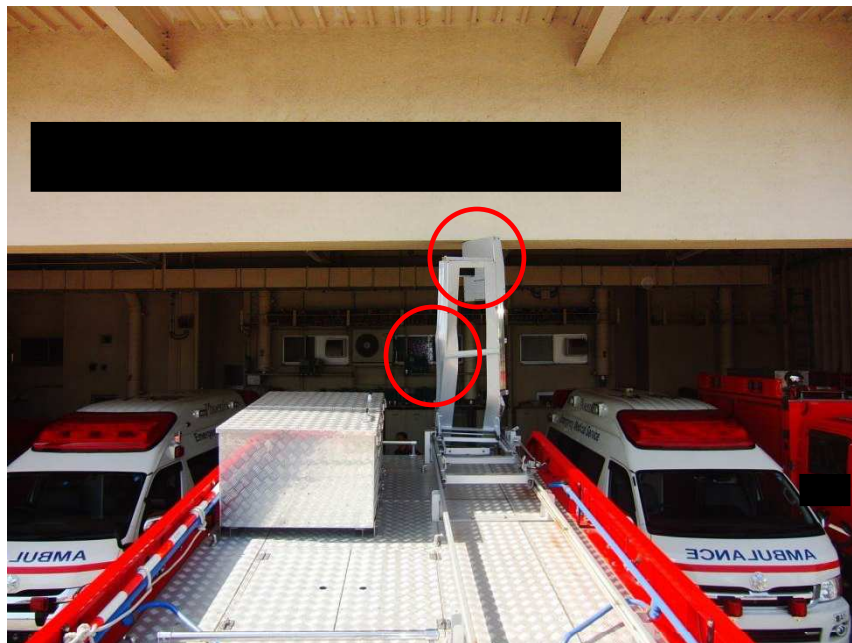
④タンク車上部前方から後方を見る

はしごスライド板が庁舎天井壁面に接触しているのを確認できる。

はしごスライド板の変形を確認できる。

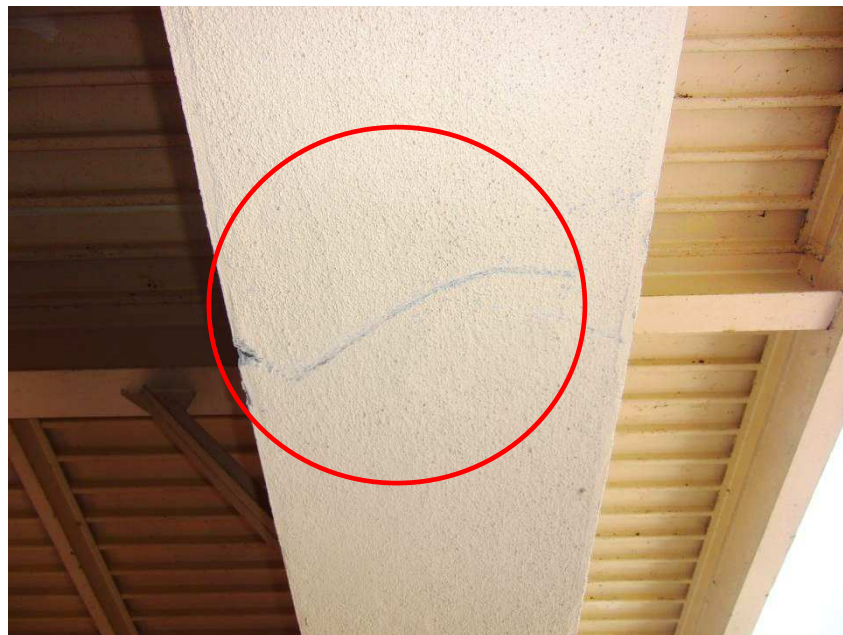
⑤庁舎天井壁面を見る

はしごスライド板が庁舎天井壁面に接触した跡が見られる。

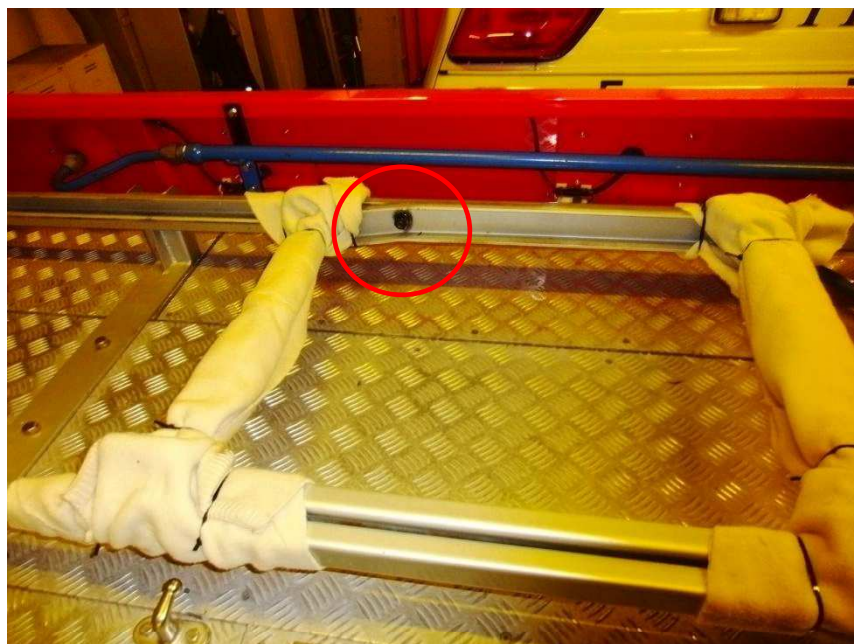
- ⑥はしごスライド板のレールを見る。  
レールが彎曲しているのが確認できる。

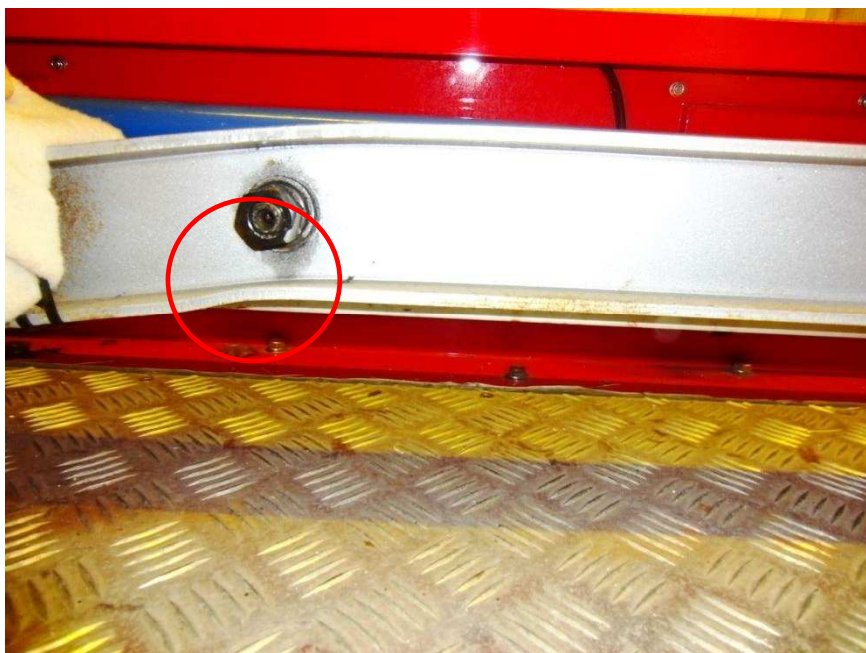
- ⑦はしごスライド板のレールを見る。(詳細)  
彎曲しているのが確認できる。
