## 消防ヒヤリハットデータベース事例回答シート

| 2. 体験した事例の名称 | 防火衣腰ベルトに付けていたテープスリングが走行中のホイールナットに巻きつき腰部を強く引っ張られた。 |

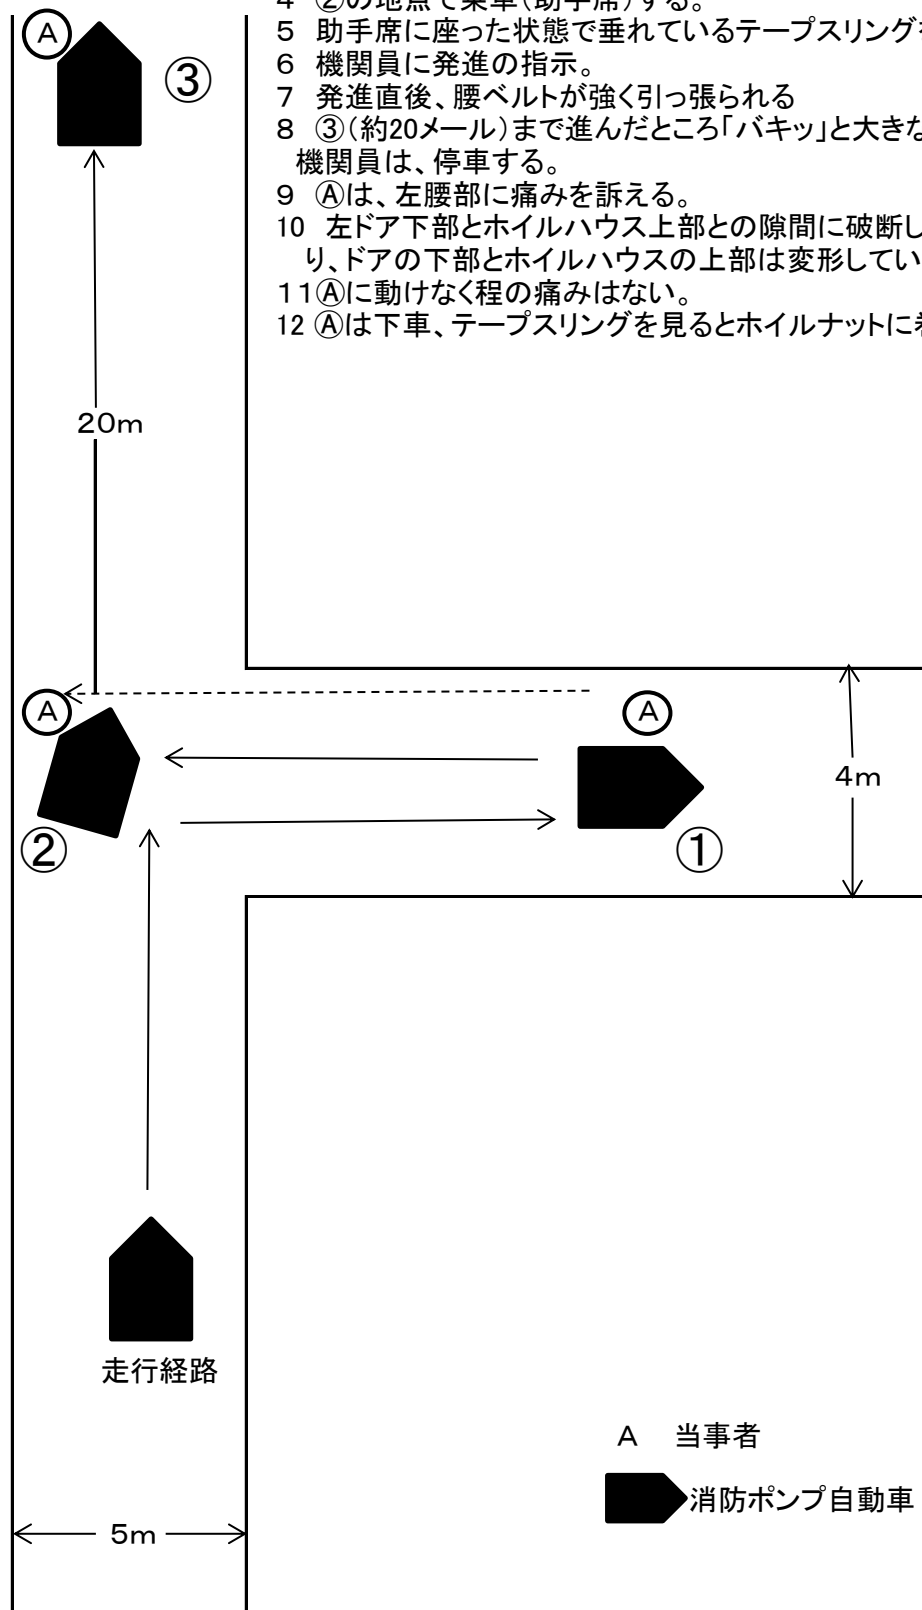
# 事例活動状況

- 1 ①は①で進入路を変更するため下車した。
- 2 ①は車を誘導しながら後退した。この時点で束ねてあったテープスリングが解ける。(推定)
- 3 ②の地点まで車を誘導し、乗車の際、他の隊員からテープスリングが垂れていることを知らされる。
- 4 ②の地点で乗車(助手席)する。
- 5 助手席に座った状態で垂れているテープスリングを手繰りよせる。
- 6 機関員に発進の指示。
- 7 発進直後、腰ベルトが強く引っ張られる
- 8 ③(約20メートル)まで進んだところ「バキッ」と大きな音がしたので機関員は、停車する。
- 9 ①は、左腰部に痛みを訴える。
- 10 左ドア下部とホイールハウス上部との隙間に破断したカラビナがあり、ドアの下部とホイールハウスの上部は変形している。
- 11 ①に動けなく程の痛みはない。
- 12 ①は下車、テープスリングを見るとホイールナットに巻きついていた。
