10. ヒヤリハット体験当事者の属性（回答者は当事者A）

11. 事例発生時の経過。

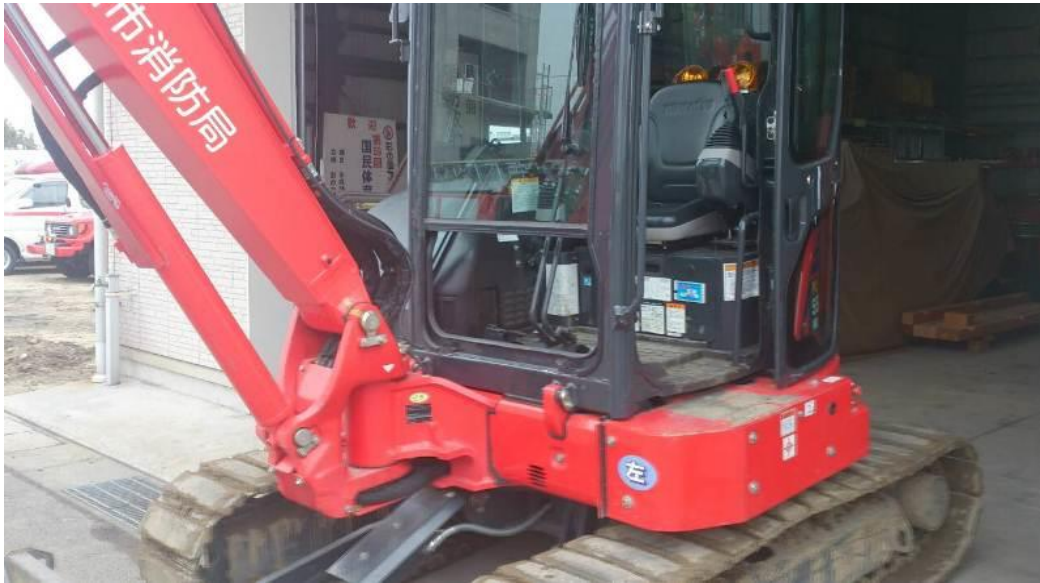
ヒヤリハット事案発生時の復元模様 NO1

土砂崩れ現場へ行くため、予備燃料及び個人装備等を運転席内に詰め込むように積載していました。

このため、運転席内はかなり狭隘空間となっていました。

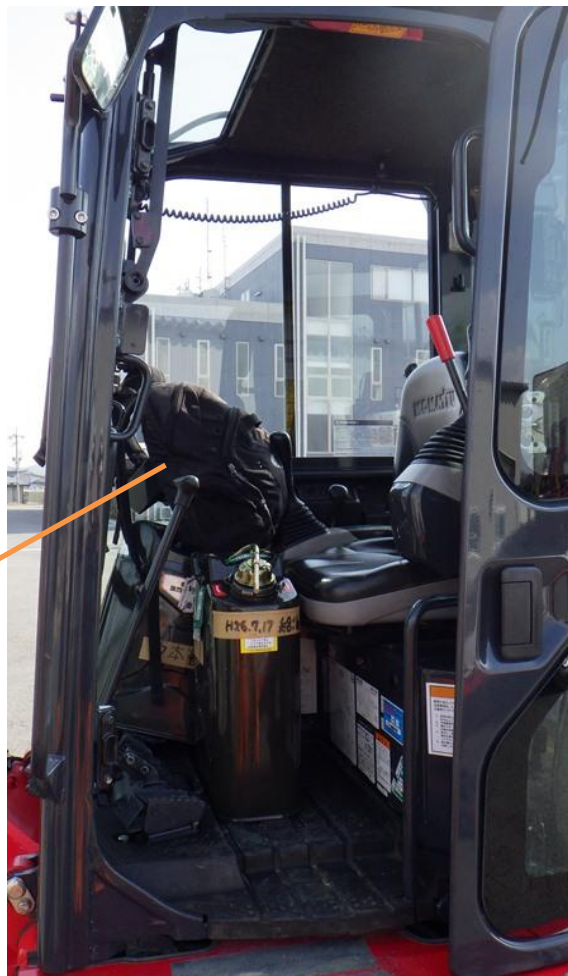
ヒヤリハット事案発生時の復元模様 NO2

この位置に無線操作切替スイッチがあります

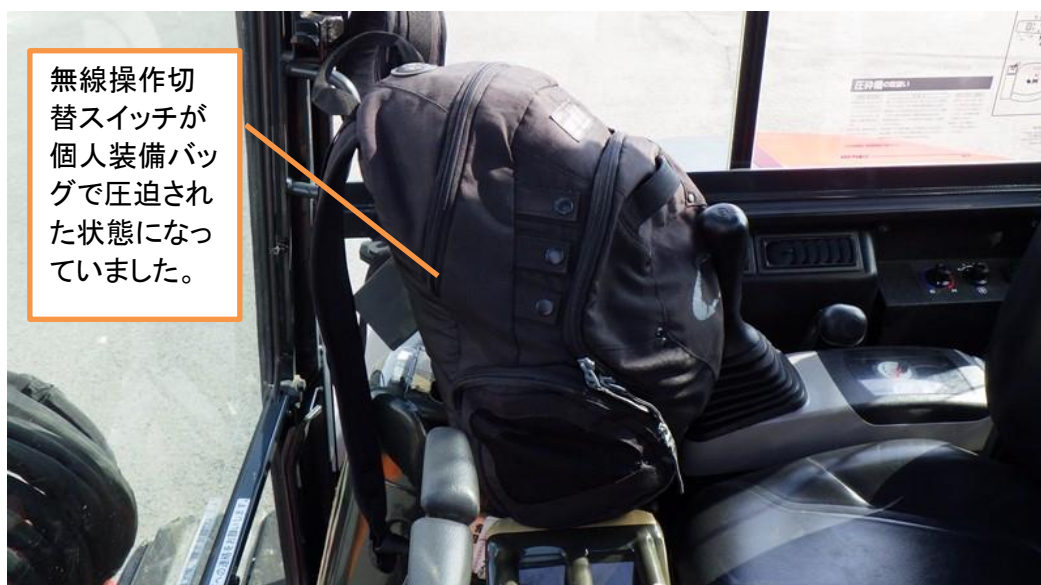
無線操作切替スイッチが個人装備バッグで圧迫された状態になっていました。

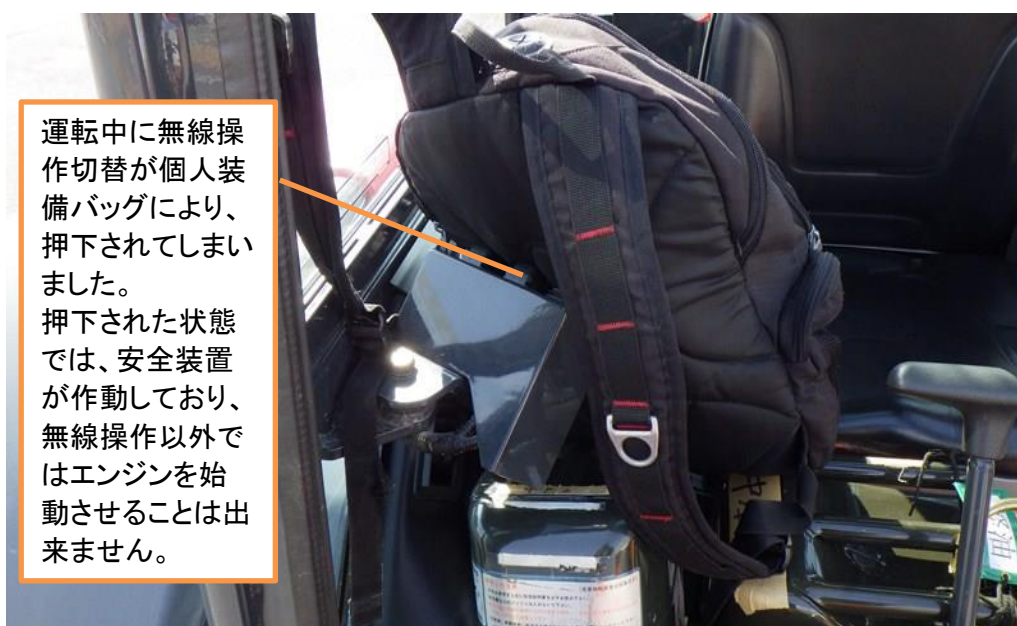
ヒヤリハット事案発生時の復元模様 NO3

運転中に無線操作切替が個人装備バッグにより、押下されてしまいました。押下された状態では、安全装置が作動しており、無線操作以外ではエンジンを始動させることは出来ません。
