## 消防ヒヤリハットデータベース事例回答シート

| 2. 体験した事例の名称 | 公務作業中における職員の負傷事案 |

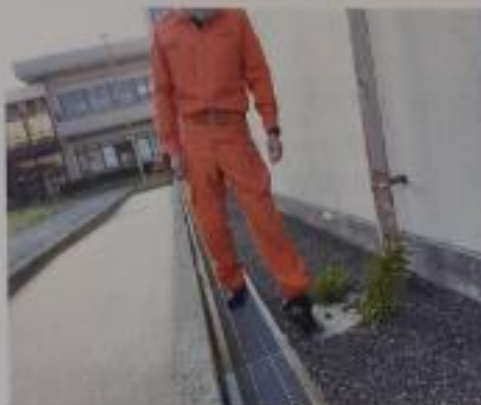
| 3. 体験した事例の中心的要素 | ホース洗浄場から段差を飛び越え、左足を着いたところバランスを崩し、左足首が回外し負傷した<br>もの。 |
| 4. 体験した事例の原因・理由 | ホースを搬送中に、段差を飛び越えたため。 |

・踏溝の位置 グレーチングから壁面までの距離約80cm

日常において存在する危険を把握し、危険に気が付いたら声掛けを行う。

実施する作業の内容や段取りを全員で確認し共有する。

作業は隊員だけでなく、上席者も加わる。

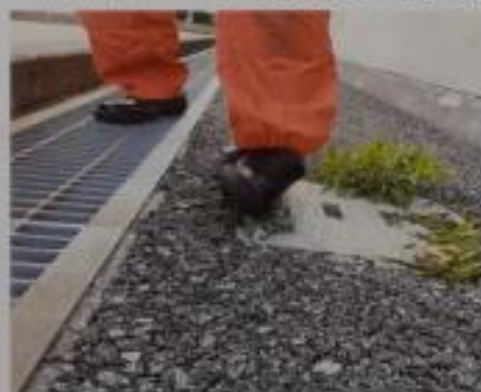
・踏溝の段差 高さ約3cm
