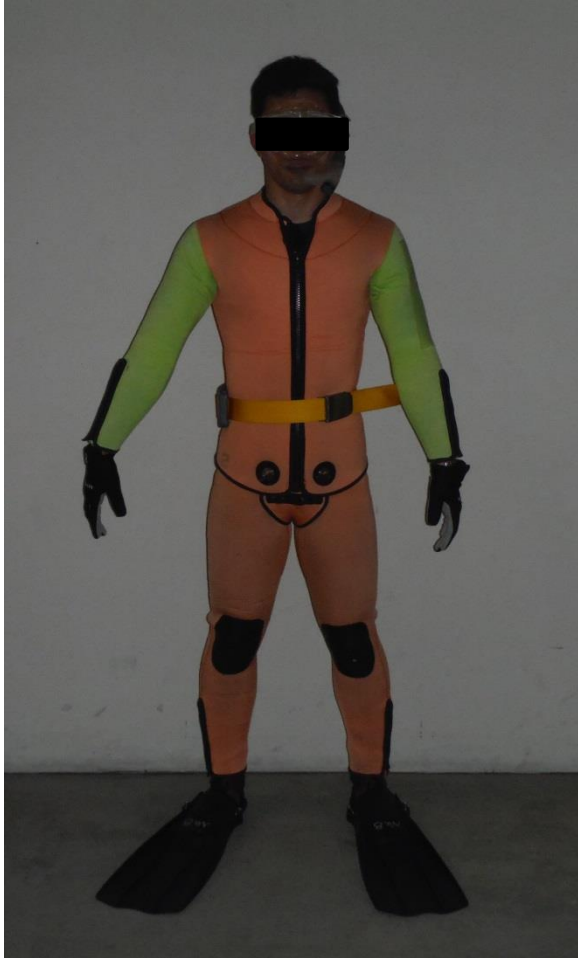
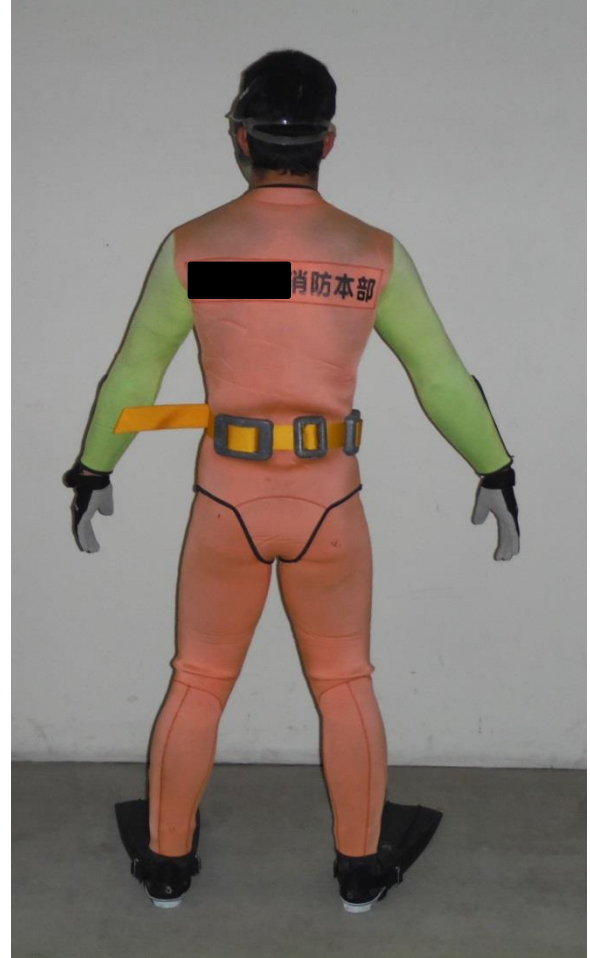
訓練時の装備（ウェットスーツ及び3点セット）の装着状況

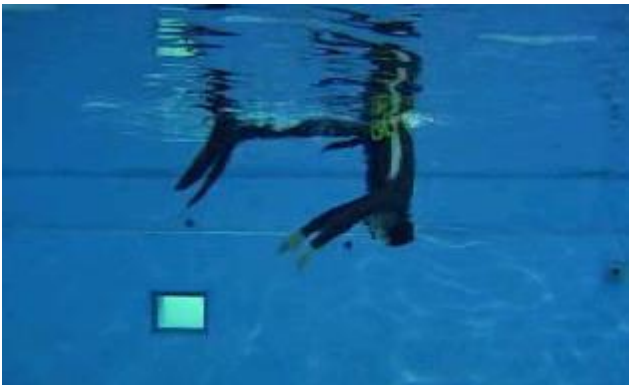
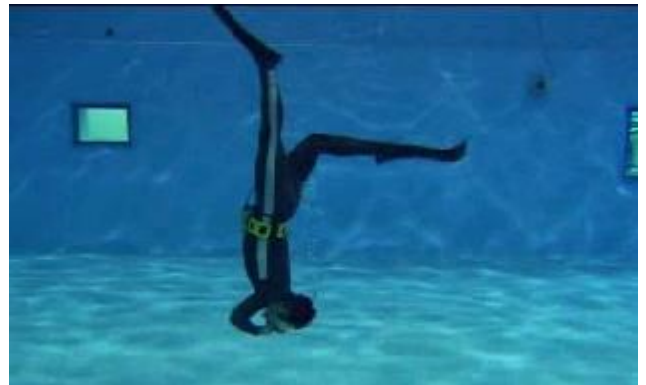
3点セットによる潜降の状況

潜降中に水圧により鼓膜が圧迫された時に感じる違和感や痛みを無くするため、耳抜きという行為が必要となる。今回の事故は潜降中の耳抜き行為時に発生した。
