10. ヒヤリハット体験当事者の属性（回答者は当事者A）

# 救急1号車事故状況写真

平成27年12月6日

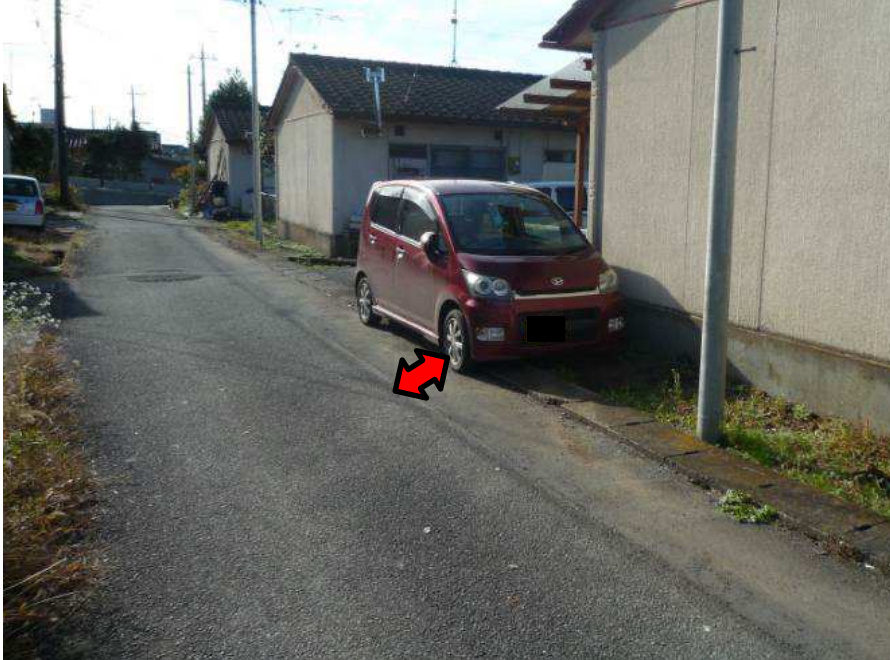
1. 事故現場全景を北側から撮影する。

※接触後、軽乗用車の持ち主が西側に移動する。  
尚、写真は移動後である。

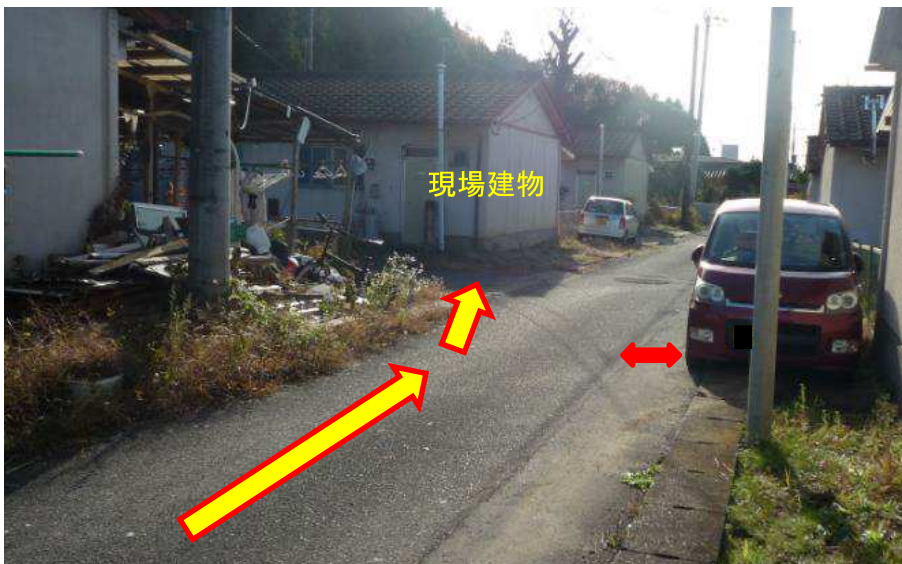
2. 北側から撮影する。

黄色矢印方向に救急車をバックで現場直近まで移動中、軽乗  
用車の脇を通過する際、若干右にハンドルをきり救急車のバ  
ンパー左側と軽乗用車の右バンパー及び右フェンダー付近が  
接触する。

誘導員は警笛を使用する。

車両誘導時における基本要領を再確認し、事故防止に関し統一事項を決めた。  
例：誘導員の警笛、誘導時の立ち位置(車両左後方)等の徹底。

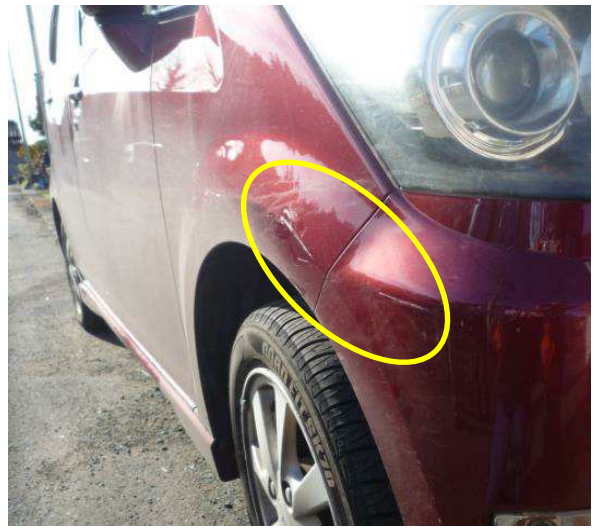
軽乗用車運転席側フロントフェンダー付近の接触部分を撮影する。
