## 消防ヒヤリハットデータベース事例回答シート

| 2. 体験した事例の名称 | 救急車両の物損事故 |

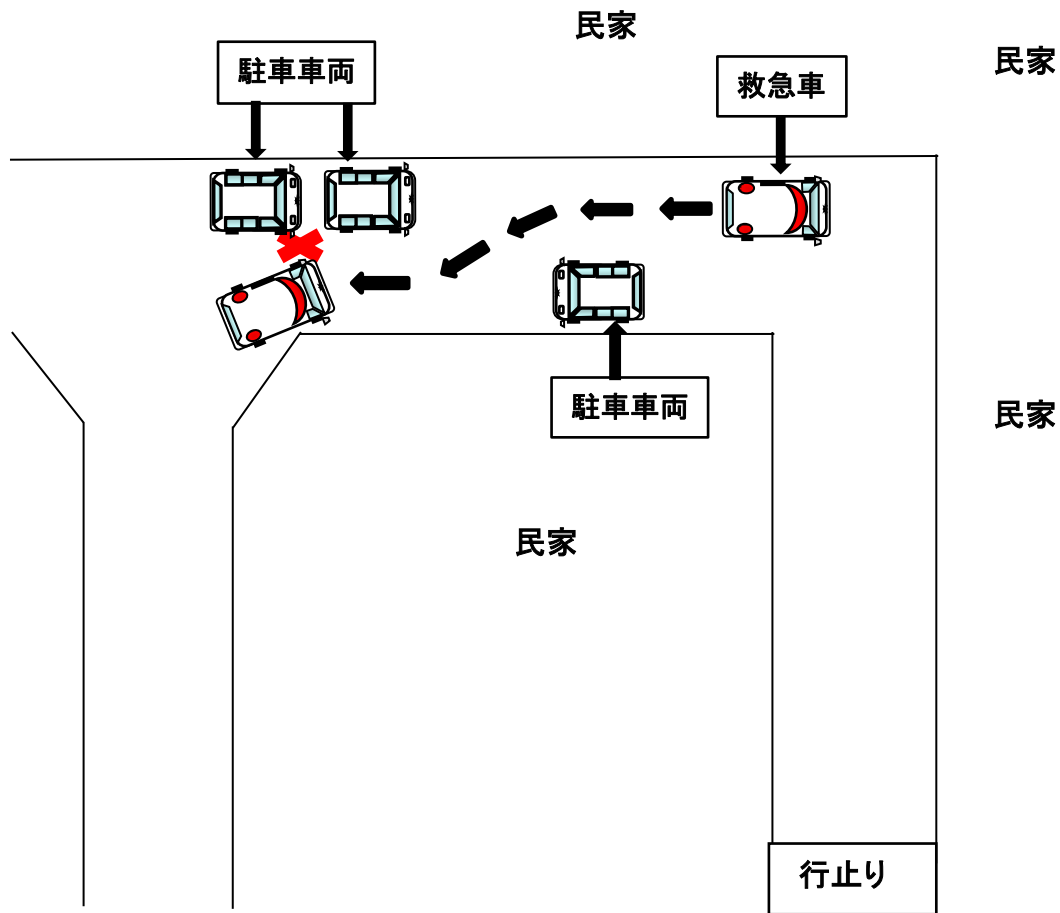
## 事故詳細図

【説明】 住宅地の袋小路において、駐車車両を避けながら後退していたところ、  
駐車車両の右側面と救急車の左側面が接触したもの。

事故防止についての職員通知を行うと共に、口頭による注意喚起を実施
