#### 10. ヒヤリハット体験当事者の属性（回答者は当事者A）

## 11. 事例発生経過。

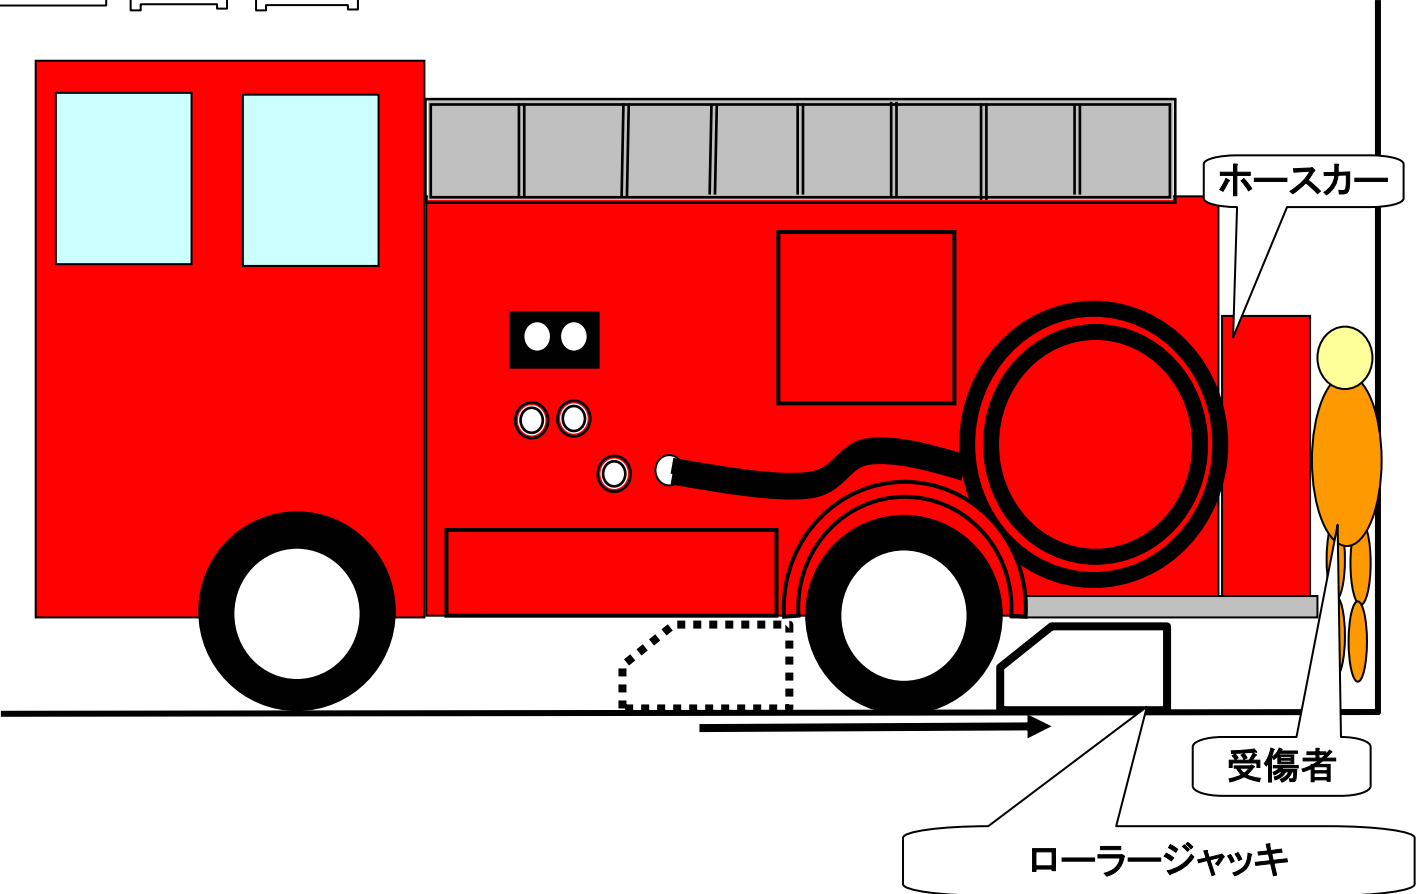
# 平面図

| | 誰(何)が | なにをした | その他・備考など |
|---|---|---|---|
| 経過 3 | A | 通常の停車位置よりもさらに後退した消防車両と車庫の壁に挟まれた。 | |

受傷位置

消防本部全体として車庫に車止めを設置した。
