## 【事故発生後の取り組みについて】

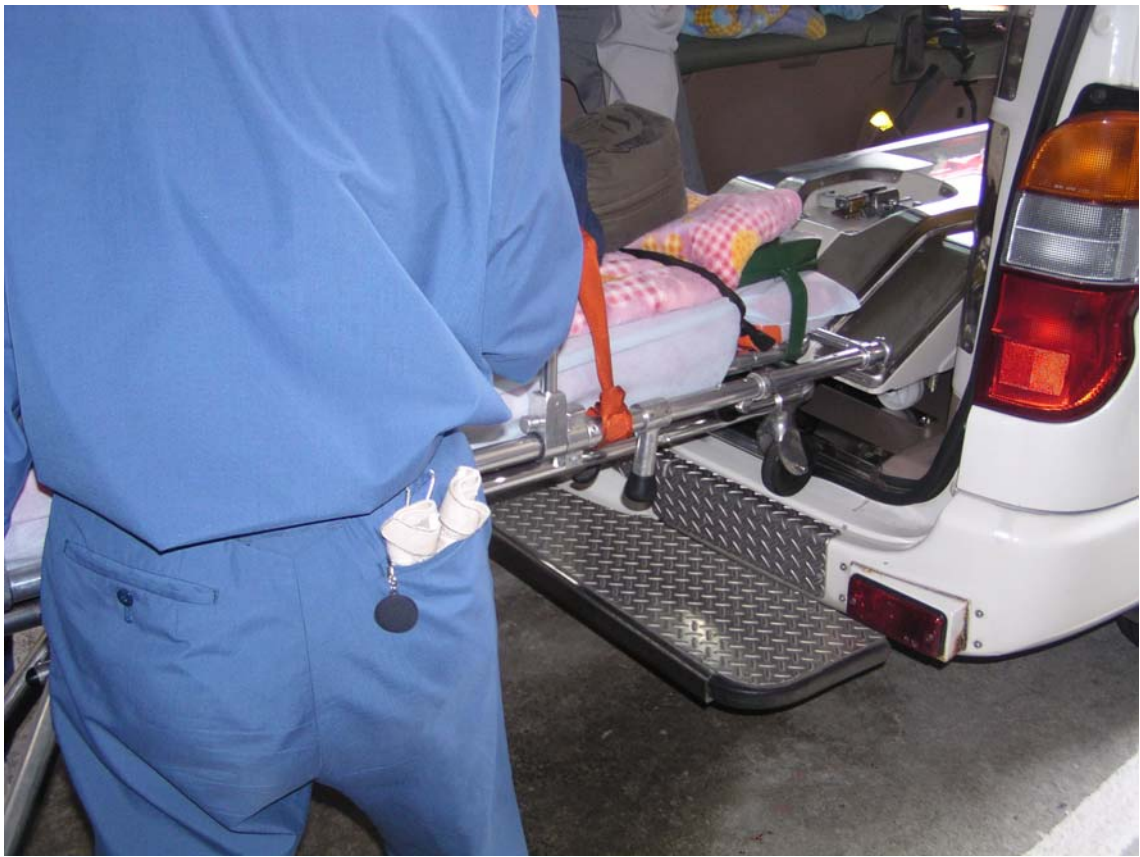
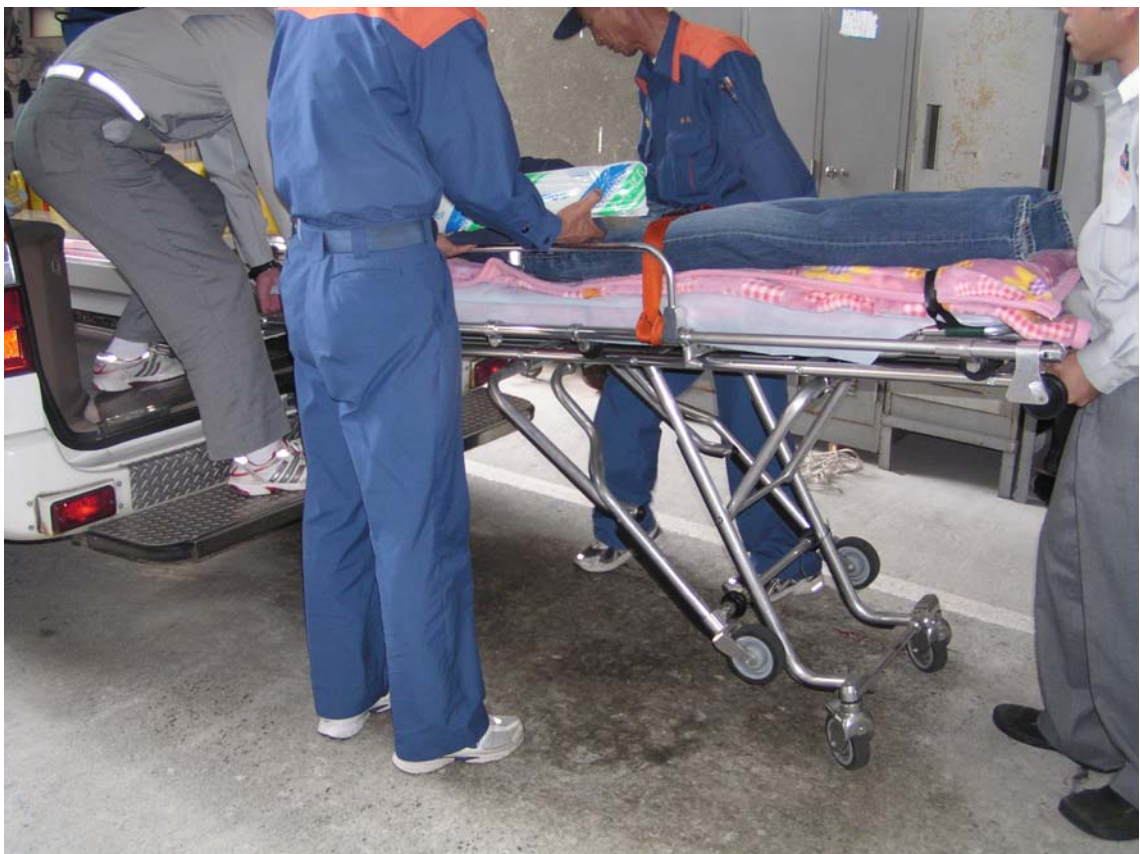
救急車から傷病者を搬出する時は、ストレッチャーの両サイドの手すりを確実に保持しながら、ゆっくりと引き出し、ストレッチャーの後脚及び前脚が伸びきったことを確認し、「足確認よし」と声で確認し隊員間の連携をとることにした。

トランスポーター及びストレッチャーの作動を毎朝点検し、月 1 回にグリース等を注油する。  
スカフストリップの摩耗状況に注意する。

頭部側の隊員の合図により、他の 2 名は「確保よし」の合図する。隊長の「搬出始め」で足部側の隊員が引き出す。隊長の「止まれ」の合図で停止し、前脚が伸び始めるのを確認する。その後、2 名がストレッチャー両サイドの手すり確実に保持し前脚が伸びきるのを確認する。
