消防ヒヤリハットデータベース事例回答シート

事故発生の経過

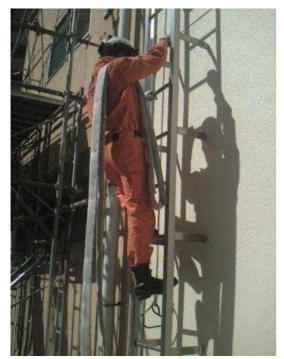
① 高さ16Mの垂直はしごに10Mホースを 右肩にかけ、干して乾燥させるため登はん 開始(ホースの落下防止措置とらず)。

〇注意力欠如、焦り等の対策について
本事故事例を題材として、安全管理に関する所属教養を実施。再発防止に努めた。
〇装備・資機材の対策について
〇活動環境の対策について
使用した消防用ホースを干して乾燥させるにあたり、当該事故が発生した垂直はしごは今後使用せず、はしご側面を 利用したつるべ式のホース乾燥用設備を作成した。
○指揮・情報伝達の対策について

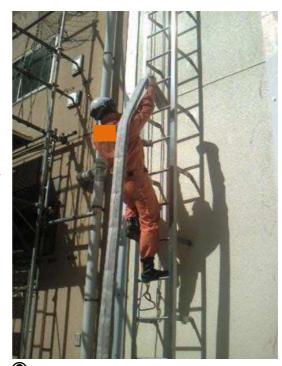
(2) 高さ5M付近まで登はんし、はしご作業姿勢 をとらずにホースを右肩から外して干そうと はしご横さんに掛け始める。
