消防ヒヤリハットデータベース事例回答シート

1. 事故・ヒヤリハットの別	事故
2. 体験した事例の名称	消防ポンプ車とガレージの接触による積載資器材(三連はしご)の破損事故
3. 体験した事例の中心的要素	消防ポンプ車にて、防火対象物(目標物)の所在地等を確認・調査業務中、進行先の道路狭隘により方向転回を図ろうと後退した際、消防ポンプ車の上部に積載してある三連はしごの基部とガレージ(鉄骨)が接触して、三連はしごが変形・破損したものの。
4. 体験した事例の原因・理由	危険箇所(ガレージ)のある場所で方向転回(後退)したこと。 後方誘導員に頼ってしまい、運転者本人の目視による安全確認が不足していたこと。 後方誘導員の技術・知識的な未熟。

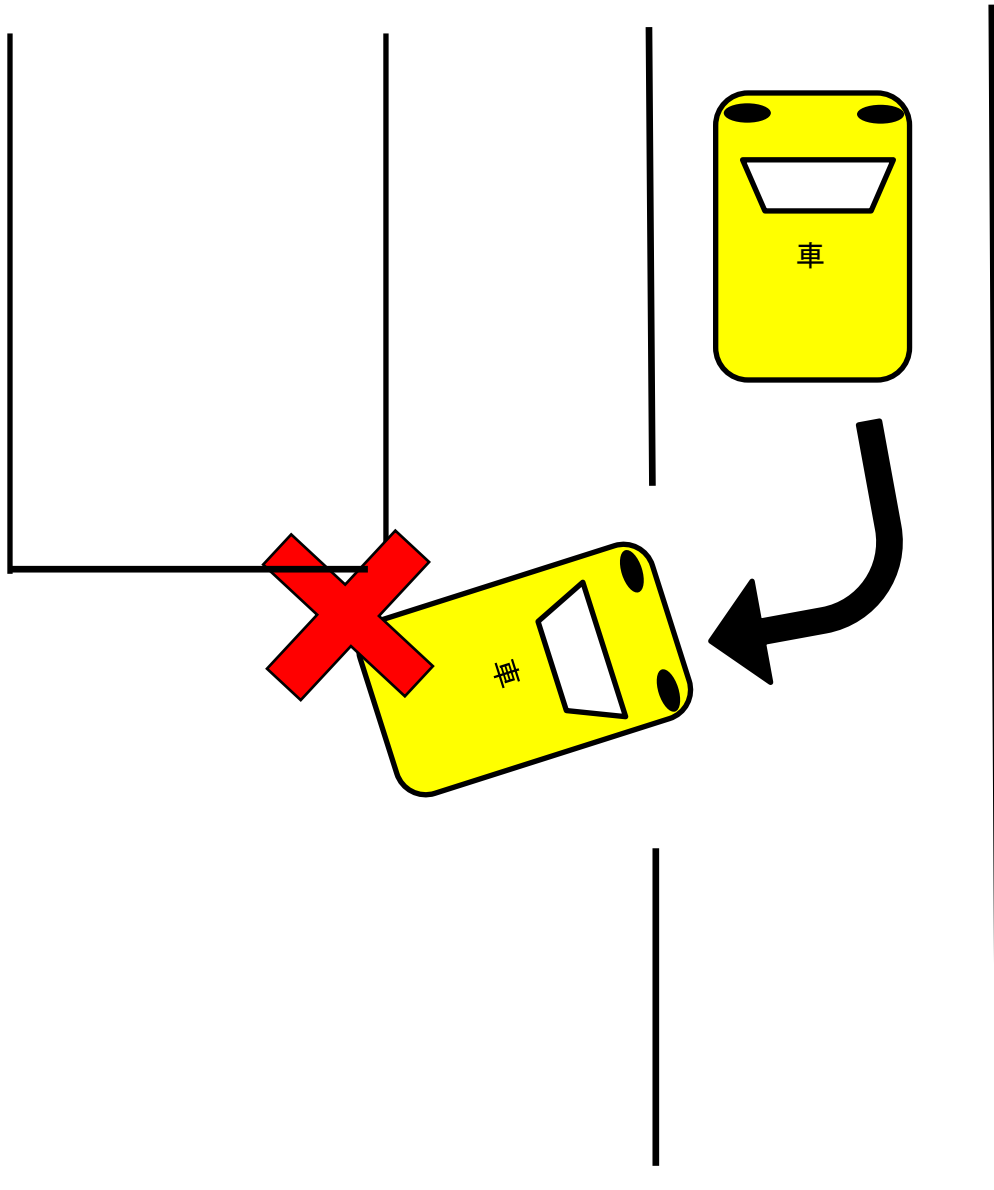
事故発生状況図

誰が(何が)	なにをした	その他・備考など
経過1	消防ポンプ車隊	防火対象物(目標物)の所在地等の確認・調査業務を開始する。	
経過2	消防ポンプ車隊	事故発生地点にて当該調査建物の所在地を確認する。	
経過3	当事者A(隊長)	道路狭隘のため、方向転回(後退)を判断、機関員(当事者B)へ指示する。	
経過4	当事者C(隊員)	車両後方の誘導を行う。	誘導方法(警笛、手信号)
経過5	当事者B(機関員)	方向転回(後退)を開始する。	
経過6	当事者A(隊長)	危険箇所(ガレージ)に接近したため、車両を停止させる。	
経過7	当事者A(隊長)	危険箇所(ガレージ)との接触の可能性を当事者Cに確認させる。	
経過8	当事者C(隊員)	接触の可能性なしと判断する。	
経過9	当事者B(機関員)	方向転回(後退)を再開する。	
経過10	当事者C(隊員)	車両積載の三連はしごにガレージが接触しそうになり、緊急に車両停止を求める。	
経過11	当事者B(機関員)	車両停止が間に合わず、ガレージと接触して、三連はしご(基底部)が破損する。	
経過12

運転・走行訓練を通じて、車両の基本構造(車高、車幅等)、機能特性・性能(内・外輪差、回転半径、死角範囲等)を把握、技術向上を図った。

危険箇所における車両誘導は、2名以上で行う。

代替方法がある場合は、安全面を最優先の意思決定事項として判断する。
車両誘導の注意点や方法、機関員とのコミュニケーション方法をトレーニングして、共通認識と技術の標準化・向上を図りました。
