消防ヒヤリハットデータベース事例回答シート

1. 事故・ヒヤリハットの別	ヒヤリハット
2. 体験した事例の名称	救急帰署途上、交差点左折時にて横断しないだろうという歩行者が急に走りだした。
3. 体験した事例の中心的要素	救急車の帰署途上時、信号がある交差点にて進行方向の信号が赤信号であったため停車していた。青信号に変わったため、交差点を左折するため横断歩道を横断する歩行者がいないことを確認し徐行しながら交差点に進入、再度助手席の隊員が左の巻き込みを確認したところ、横断歩道まで約3メートルの距離があり、かつその位置で下を向いている歩行者がいることを確認した。安全であると判断し、救急車をそのまま進めたところ、歩行者が急に走り出したために急ブレーキを掛け救急車を停車させた。なお、歩行者との接触はなし(負傷なし)。帰署後、消防署へ上記歩行者から救急車の交差点の通過方法等について苦情があったもの。
4. 体験した事例の原因・理由	安全である(横断しないだろう)という思い込み。

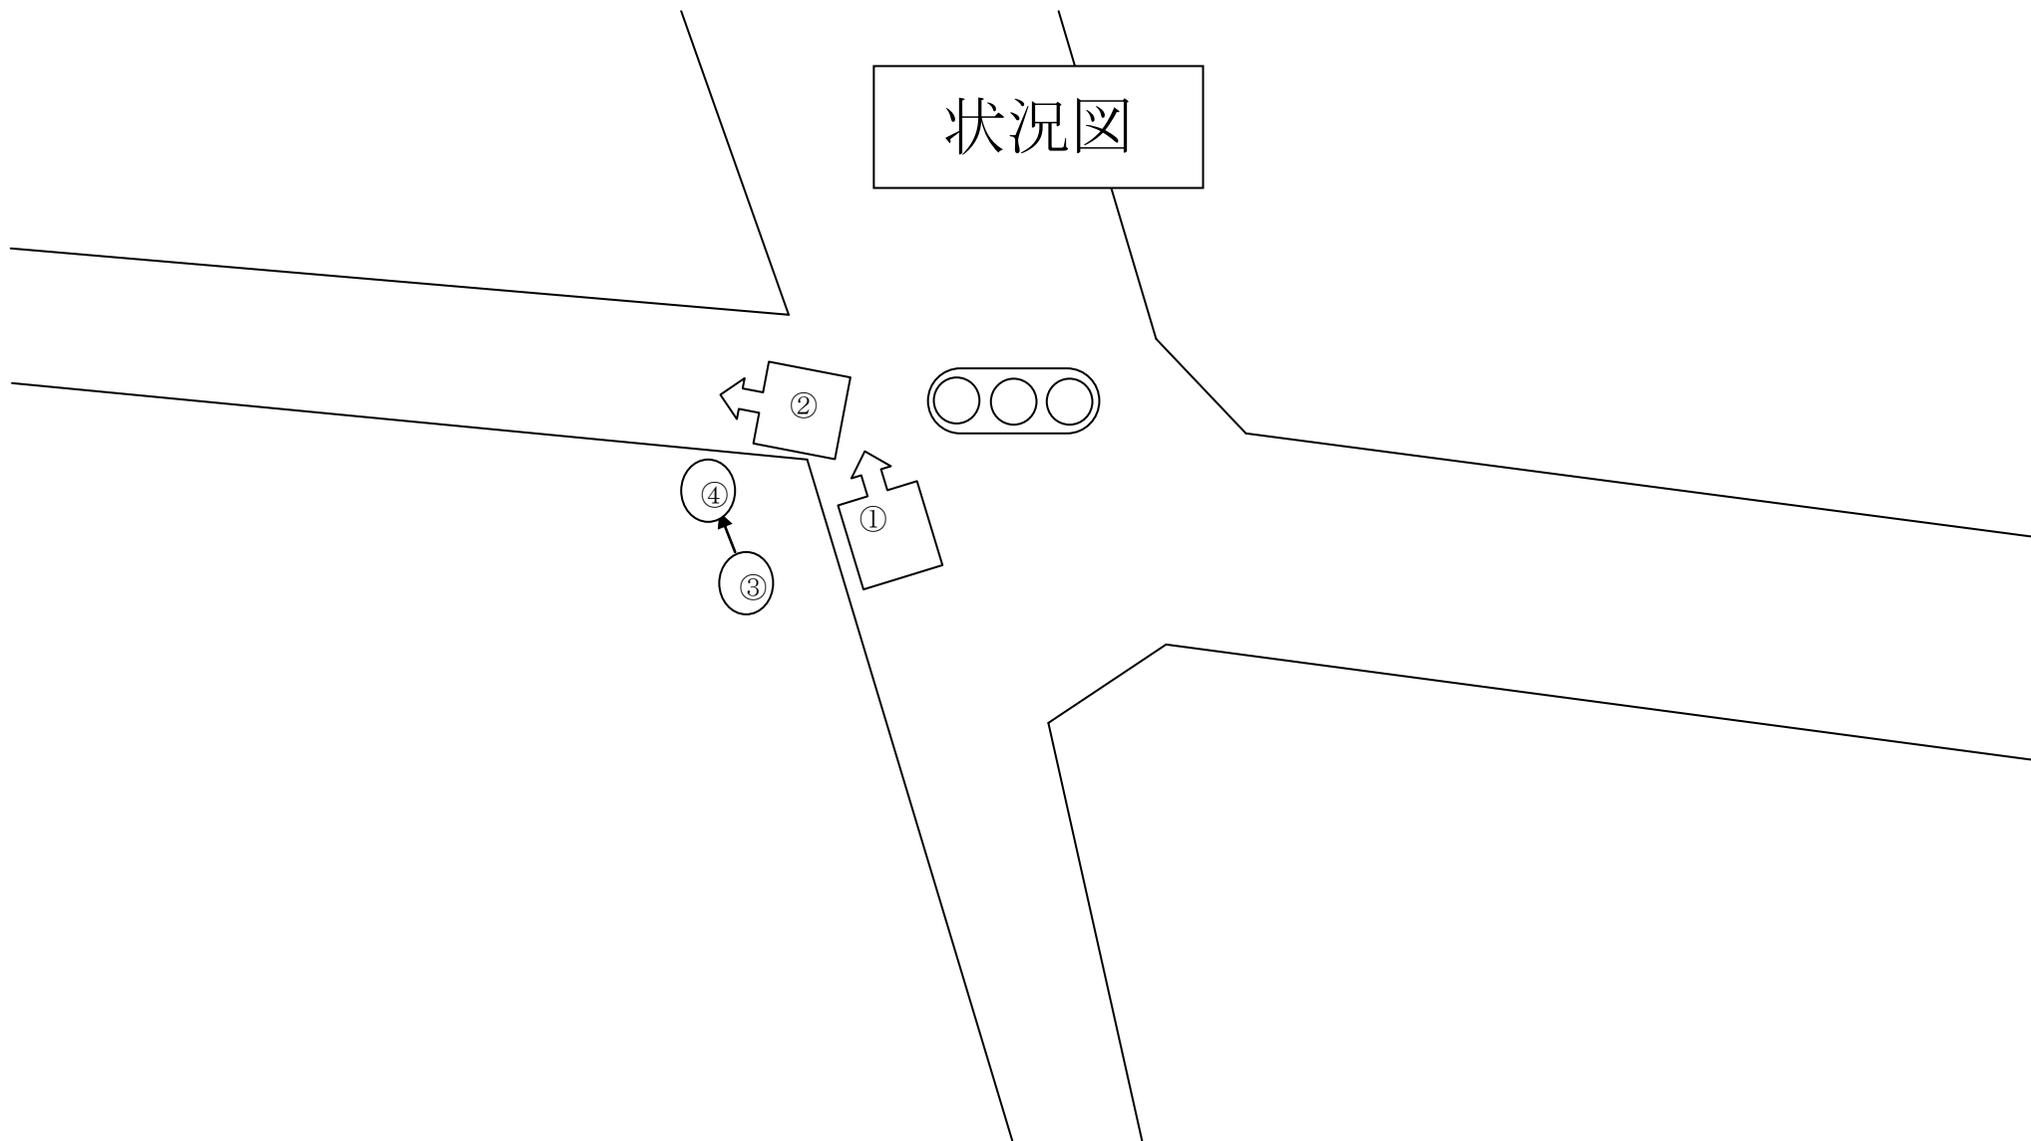
※上記地図内の①の場所において、機関員は左折先の横断歩道の北側に歩行者がいないことを確認、同時に助手席の隊員は左後方の巻き込み確認及び、左折先の横断歩道南側に歩行者がいないことを確認している。歩行者は横断歩道南側から3 mほど離れた位置であった。

救急車が②の位置(横断歩道に前輪が乗っている状態)に差し掛かった際に、歩行者が③から④に向け急に走り出した為に救急車は急ブレーキを掛けた。その際に歩行者との接触は無かった。また、横断者の信号は点滅ではなく、青が点灯した状態であった。その後、横断の気配がないため救急車の方が先に左折を実施したものの。
