消防ヒヤリハットデータベース事例回答シート

1. 事故・ヒヤリハットの別	ヒヤリハット
2. 体験した事例の名称	大型バスが不安定な場所で停車したため、傾いた状態であり、中にも乗客が取り残されていた事例
3. 体験した事例の中心的要素	大型バスが、宿泊先の旅館敷地内の上り坂を上って玄関前で停車しようとしたところ、地盤が不安定な箇所でのため、左前輪を浮かせた状態で運転席側に傾いた状況となり、横転の恐れがあった。
4. 体験した事例の原因・理由	大型バスが、上り坂の右カーブを進行しようとしたところ、内側寄りを進行したことで、車両停車時に前輪・後輪のバランスがとれず、左前輪が浮いた状態となり、車両が運転席側に傾いた状態で横転等の2次災害危険の恐れがあった。

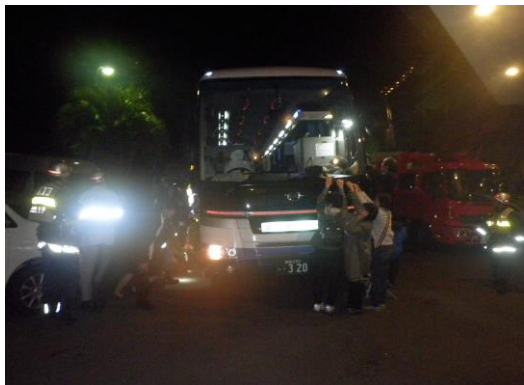
1

現場到着時の状況（乗客が車両左前輪側をおさえている）

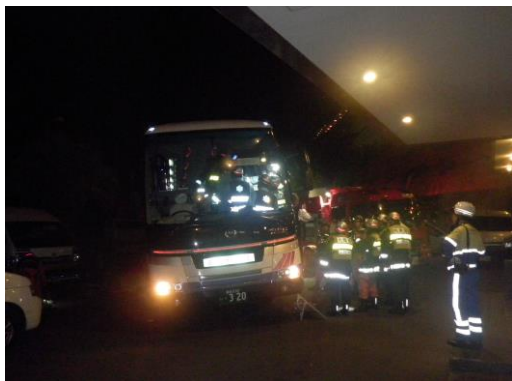
2

乗客等を避難させた後の状況

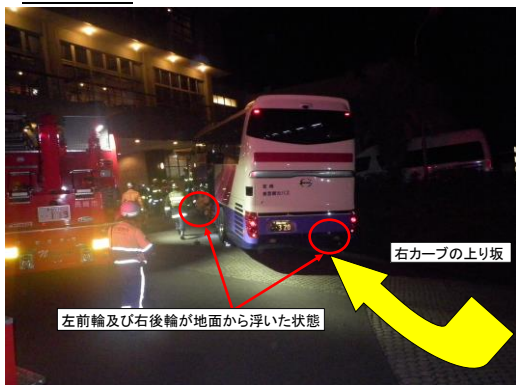
3

左前輪及び右後輪が地面から浮いた状態

右カーブの上り坂

事故車両後方から撮影
